Tartószerkezeti szakértői vélemény

Hévíz Város Önkormányzat

MORIARTY MÉRNÖKI Kft.

- Irodánk 2022. március hónapban kapott felkérést Megbízótól a buszpályaudvar felszerkezetére kiterjedő tartószerkezeti szakértői vélemény elkészítésére:

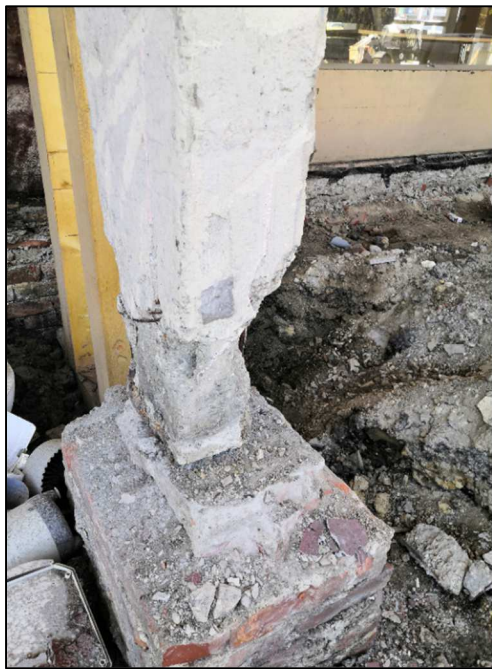
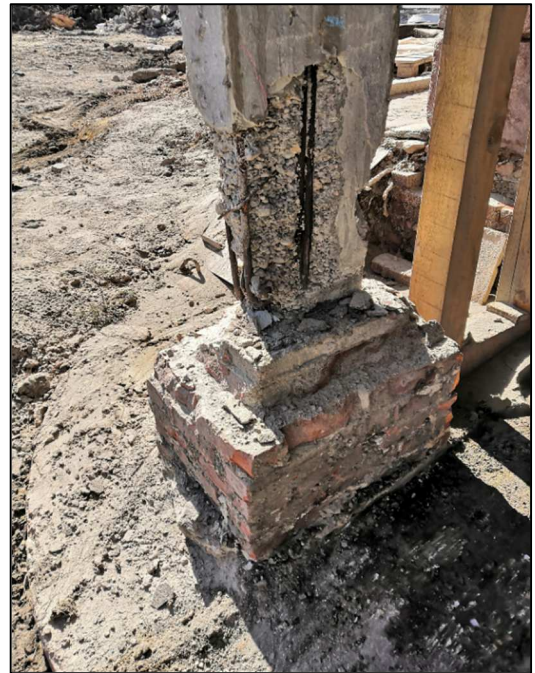
- A pillérek és a vb. tömbök/gerendák között valódi csuklót alakítottak ki, a csatlakozás vonalában a beton nem folytonos, a betonacélokat behajtották, a munkahézagot bitumennel öntötték ki.

4. és 5. Ábra:
Vasbeton
pillértalp,
nyaktag és
kútalap
kapcsolata

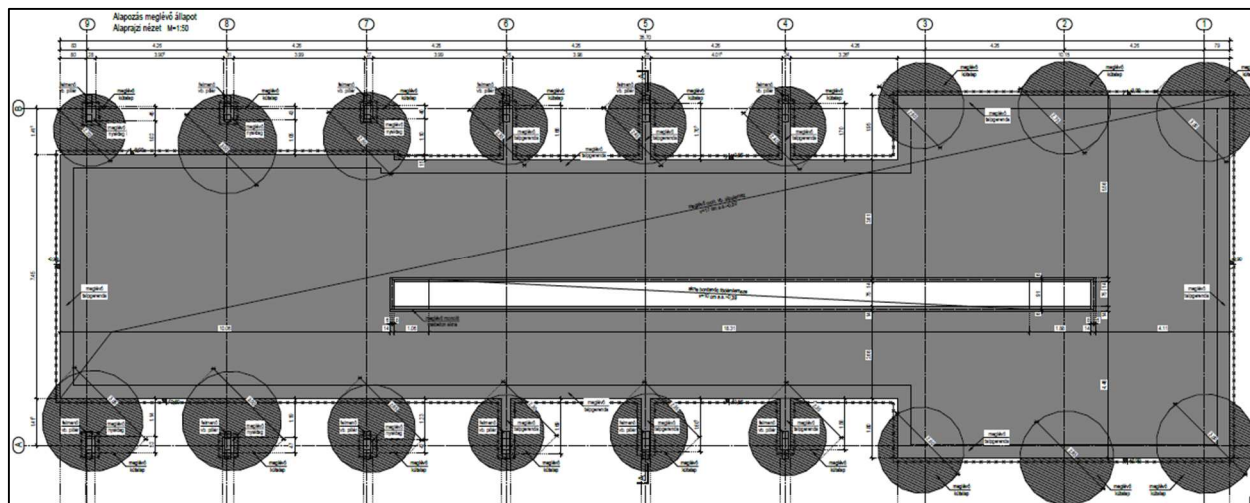
- A feltárásoknak köszönhetően tudjuk, hogy a felszerkezet terheit jellemzően a vasbeton talpgerendákkal összekötött kútalapok hordják, ez alól 3 keretállás képez kivételt. Ezek esetén a keretpillérek monolit vasbeton nyaktagok közvetítésével adják át terheiket a kútalapoknak. A kútalapok feltehetően vasbeton/ beton kútgyűrűkkel készültek. Felső szakaszukat azonban futósorban rakott téglával zsaluzták, majd betonnal öntötték ki. Átmérőjük 2,2 – 3,0 m között változik.

6. Ábra: Kútalapok elhelyezkedése és mérete

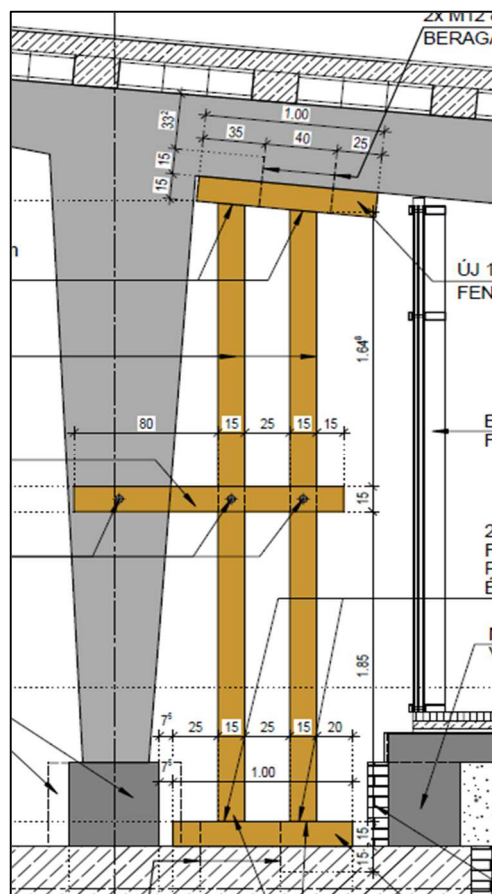
- A 4-9 számú raszterekben lévő oszlopok kültéren, mégpedig a peron vonalán helyezkedtek el. Feltételezhetően a téli sózások és a fagyok miatt a pillérek talpa erősen károsodott. A beton töredezett és meggyengült, több helyen nagyobb darabokban letört. A szabaddá vált betonacélok erősen rozsdásodtak, néhol teljesen eltűntek. Mindenképpen szükséges a károsodott pillértalpak megerősítése és javítása. Jelen formájukban teherbírásuk nem igazolható, így a leginkább károsodott pilléreket veszélyesnek (A-9; A-8; A-7; B-9; B-4) kell tekinteni, a többi tűrhető állapotú. A közvetlen veszély elhárítására már korábban elhelyezésre kerültek ideiglenes alátámasztó, kellő teherbírású fenyő dúcok külön terv szerint.

7. Ábra: Veszélyesnek minősített pillérek ideiglenes megerősítése

- A 4-9 raszterekben lévő keretállások a károsodott oszloptalpak miatt jelenleg tűrhető állapotúak. Fontos, hogy az ideiglenes dúcolatok nélkül ezek is veszélyes minősítésűek lennének! Az oszloptalpakat meg kell erősíteni.
- Javasolt megerősítési mód: acél köpenyezés/ körülbetonozás; betonacél passziválás.

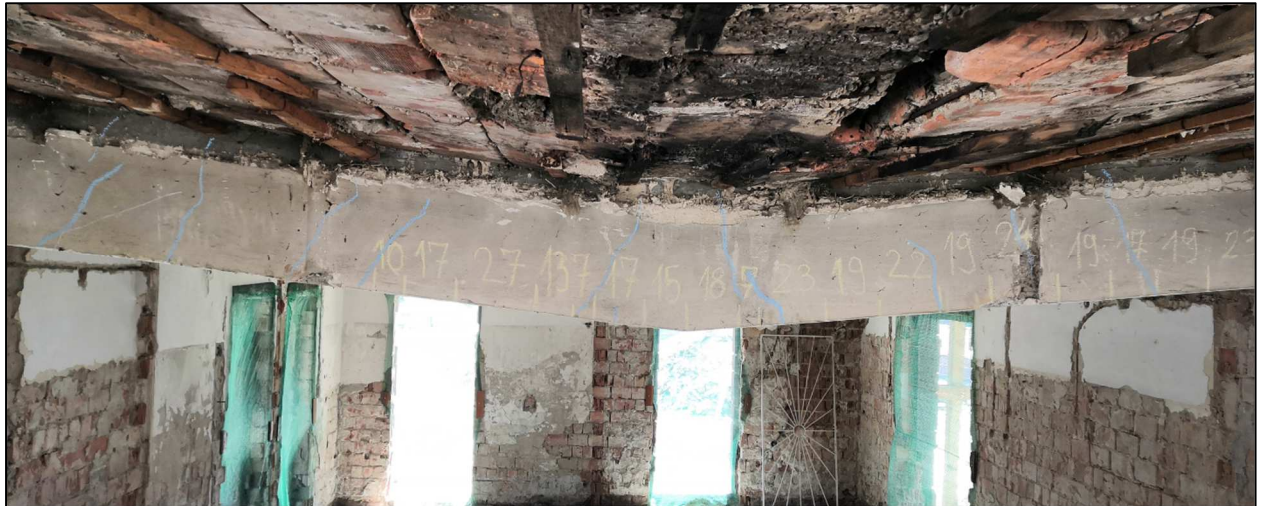
- A keretállások felső szerkezetén külsőleg látható tartószerkezeti károsodások nem találhatók, a 7-es raszteren lévő gerenda kivételével. Ezen a gerendán számos repedés látható, a teljes épületen belüli része mentén. A szerkezet méreteiben és külső megjelenésében a többi keretállással teljesen azonos, túlzott alakváltozások sem mutatkoznak rajta. A repedések okának így kivitelezési hibát feltételeztünk. Ennek alátámasztására roncsolásmentes betonacélkutatást, valamint kisebb méretű feltárásokat végeztünk:

8. Ábra: Kengyelkiosztás és repedéskép, 7-es raszter

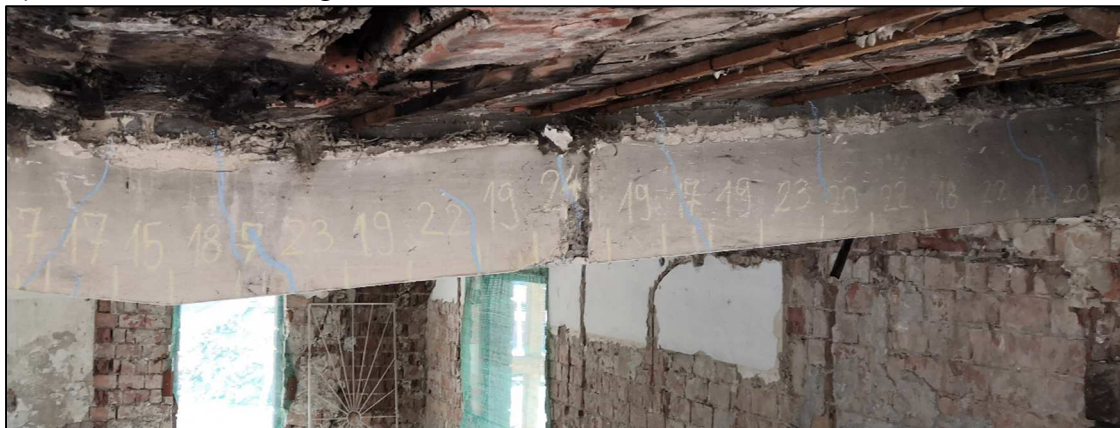
- A repedések enyhén ferdek, a mezőközép felé dőlnek szintén minden esetben, vagy pedig függőlegesek. Mezőközépen az alsó öv, a pillér közelében a felső húzott öv felé nő méretük. A maximális repedéstágasság $\sim 0,4$ mm. A repedéskép egyértelműen nyomatóki túlterheltségre utal.

9. Ábra: Repedéskép a 7-es raszterben lévő keretgerendán

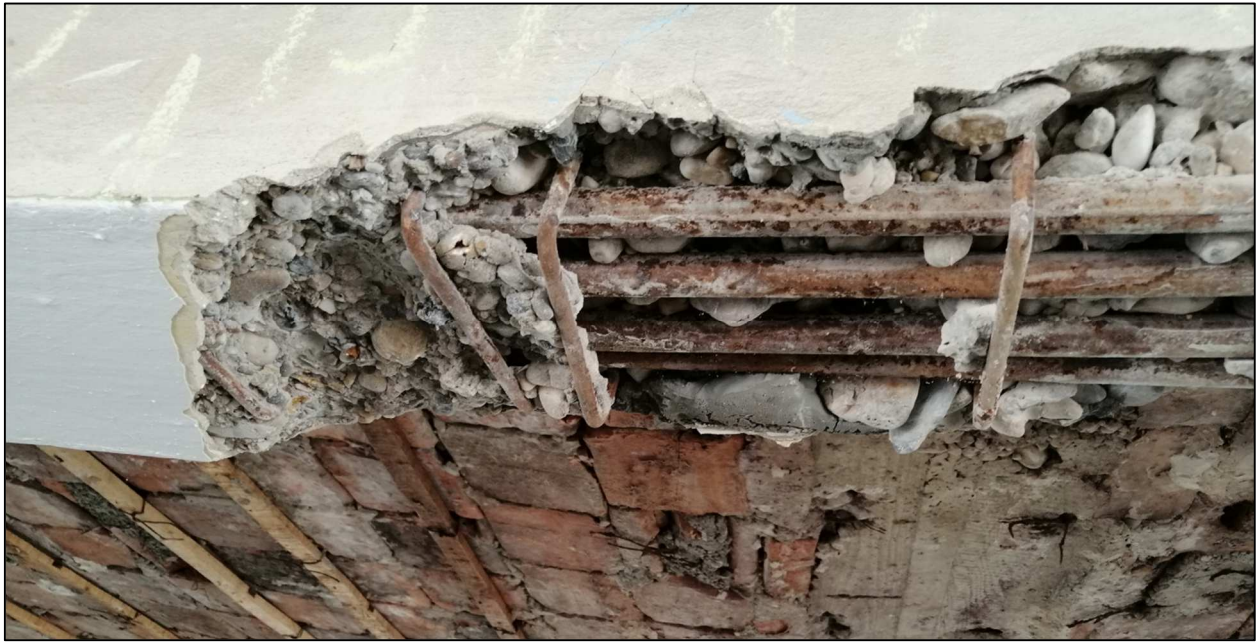
- A repedezett és a károsodás nélküli keretállások kengyelezése teljes hosszon, a hosszvasalása mezőközépen azonos: Simafalú $\varnothing 6/20$ kengyelek + simafalú $4 \times \varnothing 20$ alsó hosszvasak.

10. Ábra: Feltárás mezőközépen, húzott övben

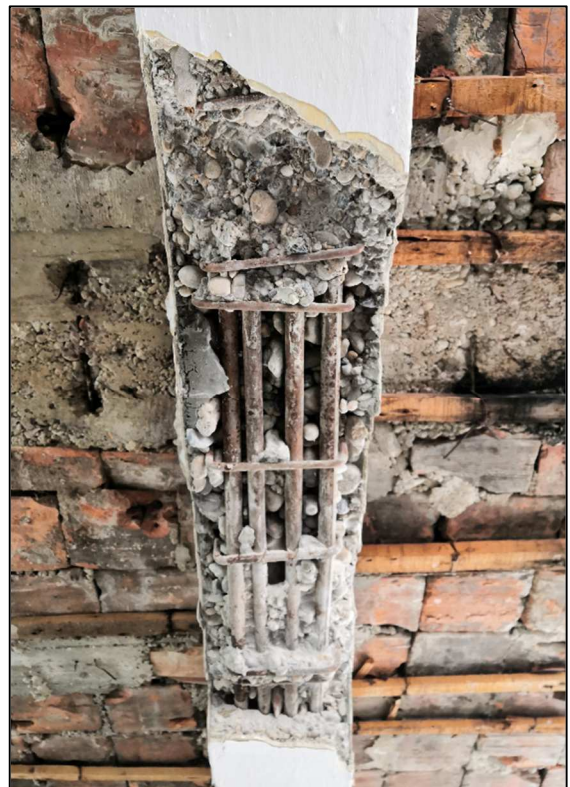
- A betonozás nem megfelelő anyagból és rossz minőségben készült. A friss beton nem rendelkezett kellő mennyiségű péptartalommal, illetve kivérzett. Az alsó hosszvasak közé és alá a beton már egyáltalán nem folyt le, a felette lévő részen is fészkes, hézagokkal és pórusokkal teli. A maximális szemnagyság nem felel meg a vastávolságnak.

- A hiányzó betontakarást később cementvakolattal pótolták, mely részben sikerrel védte meg a betonacélokat, azonban érdemi teherbírással nem rendelkezik, a feltárások során nagy darabokban könnyen vált le. Látható, hogy mostanra a betonacélok felületi korróziója is megindult, mely minden bizonnyal lassan lefeszíti a vakolatot, így jelenleg nincs figyelembe vehető alsó betontakarás.

11. Ábra: Feltárt keretgerenda 7-es raszterben

- A vasbeton keretgerendák alsó betonfedését minden esetben ki kell javítani.
- A jelenlegi, cementvakolatból képzett fedést el kell távolítani a laza betonrészekkel együtt. A betonacélokat passzíválni kell. Ezután zsugorodáskompenzált, polimerszál erősítésű cementhabarccsal kell kiképezni az eredeti keresztmetszetet.
- A 7-es raszterben lévő keretgerendát tartószerkezetileg is meg kell erősíteni, amennyiben a mértékadó terhelése a későbbiekben nem csökken jelentősen. Javasolt megerősítési mód: acél szalagok felragasztása/ csavarozása.

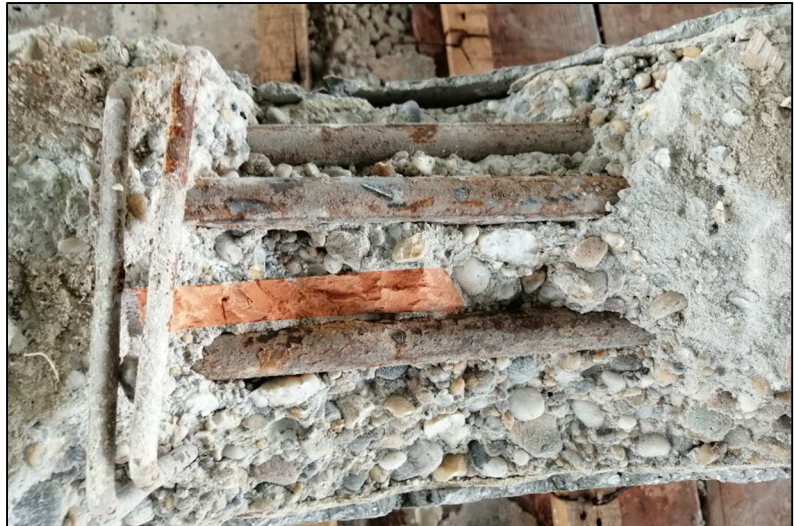
- A betonban nagyobb tégladarabokat is találtunk. A kis vastagság miatt feltehetően a Bohn-födém kitört elemeinek zsaluzatban maradt része.

12. Ábra: Feltárt keretgerenda 7-es raszterben: tégladarabok a beton szerkezetben

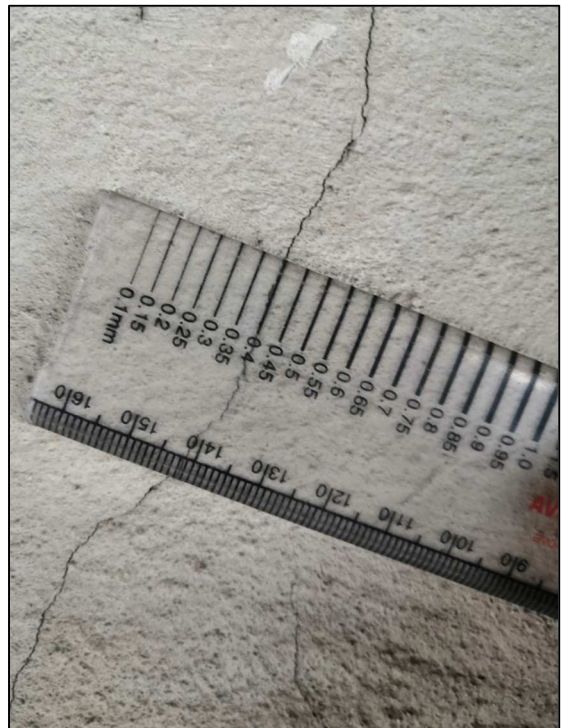
- A repedéstágasság és repedéskép alapján a 7-es raszterben lévő keretgerenda egyértelműen túlterhelt, meg kell erősíteni. Jelen formájában többletteher nem helyezhető rá! Egy esetleges bontási tevékenység előtt ideiglenesen alá kell dúcolni!

13. Ábra: 7-es raszterben lévő gerenda repedéstágassága

- A 7-es raszterben lévő keretállás használati tapasztalatok alapján a repedéstágasság miatt veszélyes állapotú, ezért:

- Megerősítés hiányában nem vehető használatba!
- Többletteher nem helyezhető rá ideiglenesen sem.
- A kivitelezés folytatásának egyik első lépéseként a keretállás megerősítését el kell végezni! A megerősítés idejére a szerkezetet alá kell dúcolni.

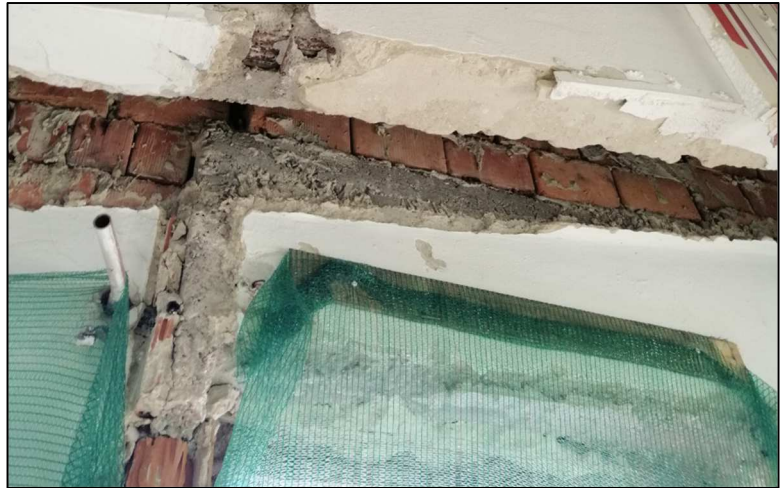
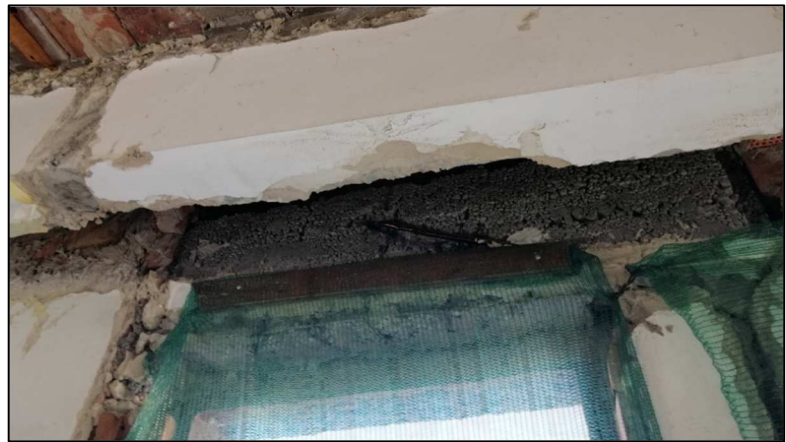
Az áthidalókat jellemzően monolit vasbeton gerendaként készítették, azonban több helyen bizonytalan felfekvési viszonyokkal. A felfekvés rendkívül rövid, és részben a kőburkolatra terhel.

14. és 15. Ábra: Északi oromfal ajtónyílásokfeletti monolit vasbeton áthidalók

Fentiek miatt a falazatok jelenleg tűrhető állapotúak, kivitelezés során minden áthidaló esetében le kell verni a vakolatot és a felfekvés méretét, minőségét ellenőrizni kell. Minden esetben min. 20 cm mély felfekvést kell kialakítani. Amennyiben ennél kevesebb van jelenleg, akkor

melléfalazással, acél kerettel, vagy új áthidalóval kell megoldani a problémát.

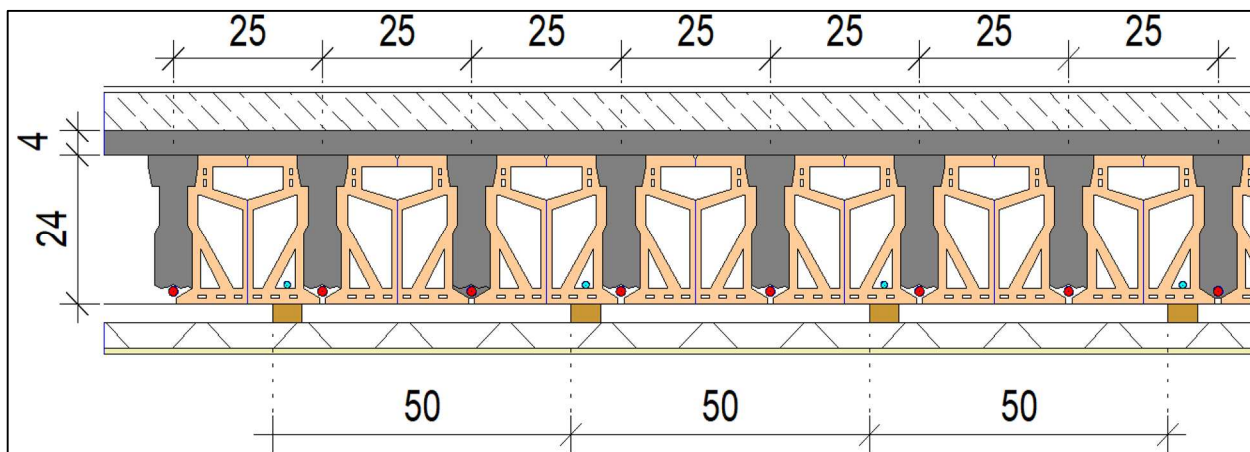
- A feltárások alapján a 24 cm magas kerámia béléstestekre ~4-5 cm rábetonozás került, így a teherhordó födém vastagsága összesen ~28-29 cm.

16. Ábra: Födém keresztmetszet általános helyen, feltárások alapján

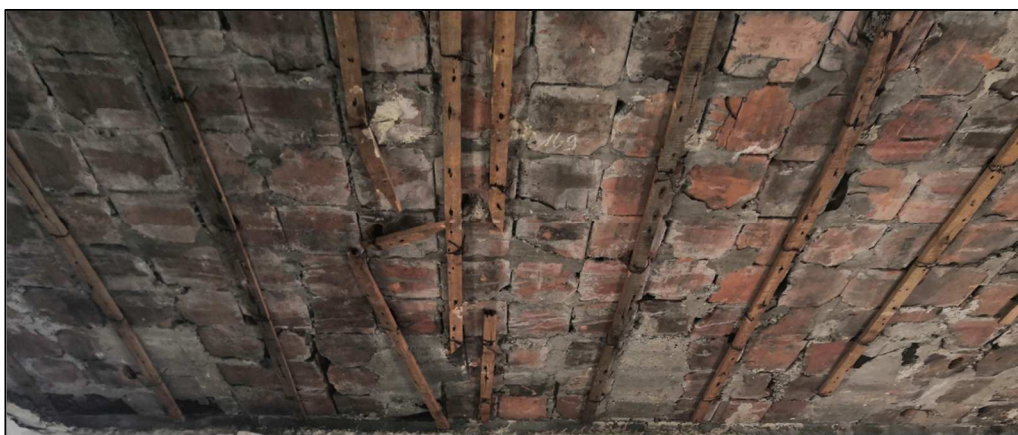
- A 25 cm széles béléselemek közé, alulra $\varnothing 10$ simafalú betonacélokat helyeztek el, majd a hézagokat kibetonozták. A betonzás azonban a gerendákhoz hasonlóan rendkívül rossz minőségben készült. A beton nem volt péptelített és kivérzett, emellett a maximális szemnagyság is túl nagy volt ahhoz, hogy az alsó betonacélt körbe tudja fogni a beton. Emiatt a betonacélokat a beton nem védi, azokat az alulról jövő páraaterhelés, valamint a beázások is károsították, több helyen erősen korrodáltak. A kerámia elemek alsó öve a legtöbb helyen takarja a betonacélokat annyira, hogy állapotuk (rozsdásodás mértéke) nem ismerhető meg pontosan. Azonban egyértelműen látható, hogy beton nem veszi körül őket.

17. Ábra: Rossz minőségű Bohn-födém, álmennyezet lécezése

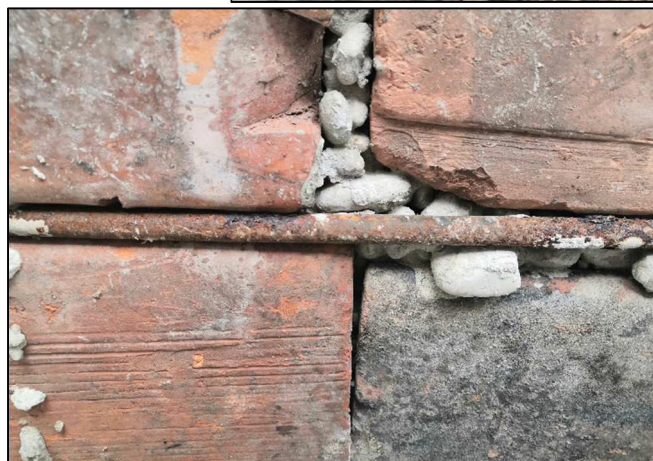
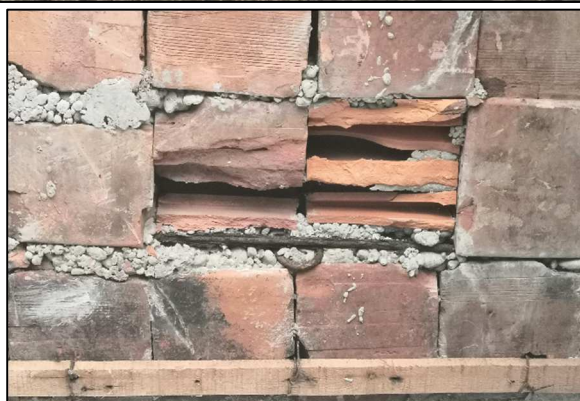
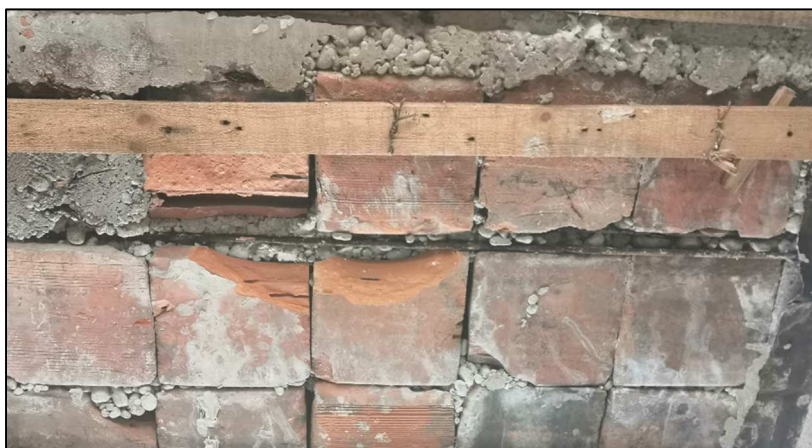
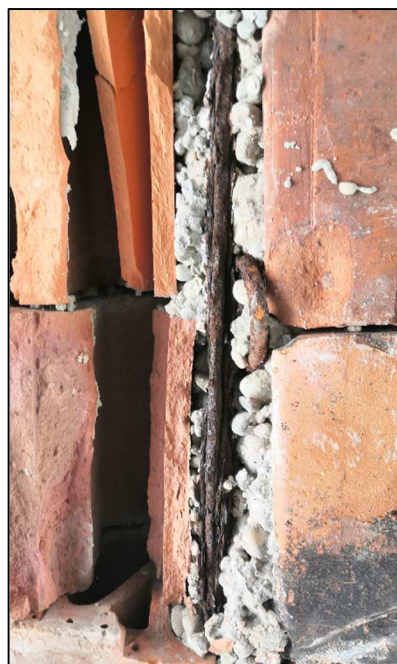
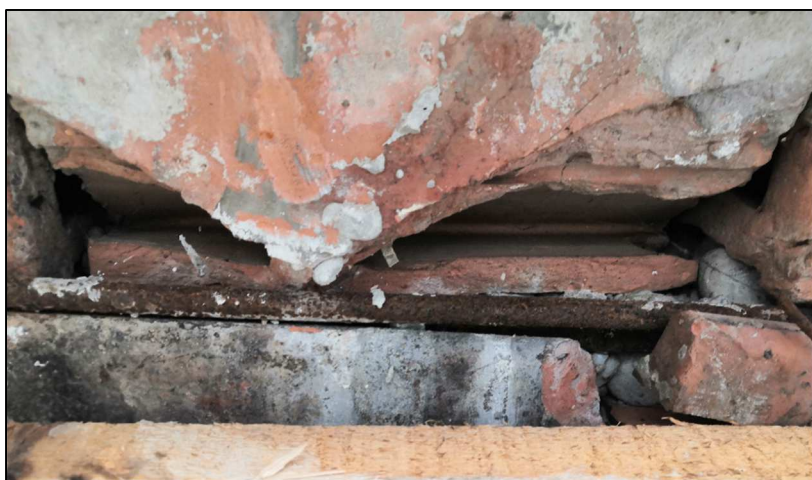
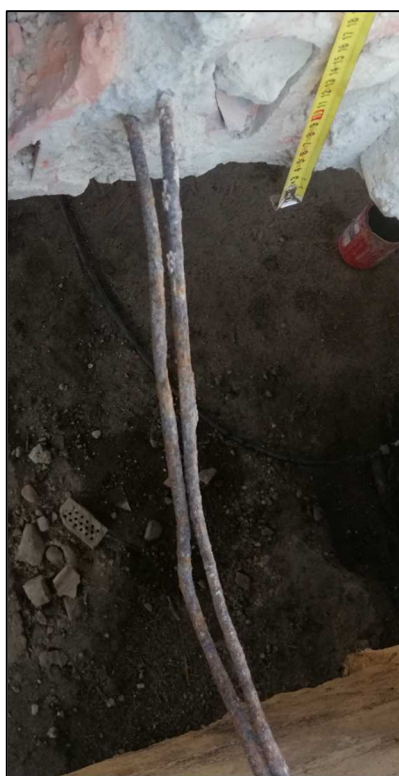
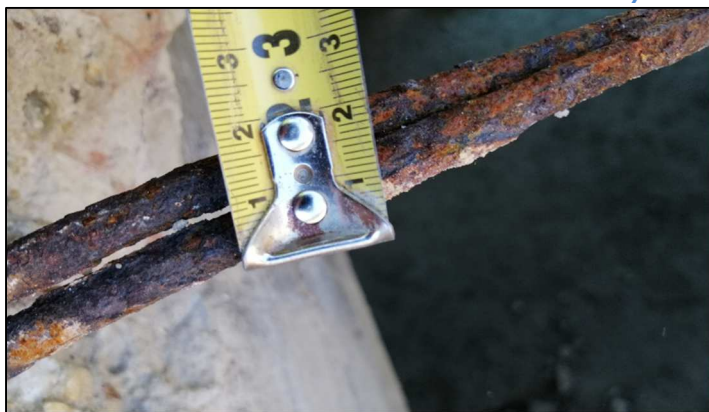
18-22. Ábra: Rossz minőségben készült Bohn födémrendszer
23. és 24. Ábra: Korrodált betonacélok toldás helyén

A betonacélok korróziójának mértéke, valamint a beton és az acélok közti együttdolgozás mértéke nem állapítható meg pontosan jelentős roncsolások nélkül. Az acélkorrózió azonban láthatóan szinte mindenhol megindult már. Beavatkozás nélkül a rozsdásodás folytatódni fog

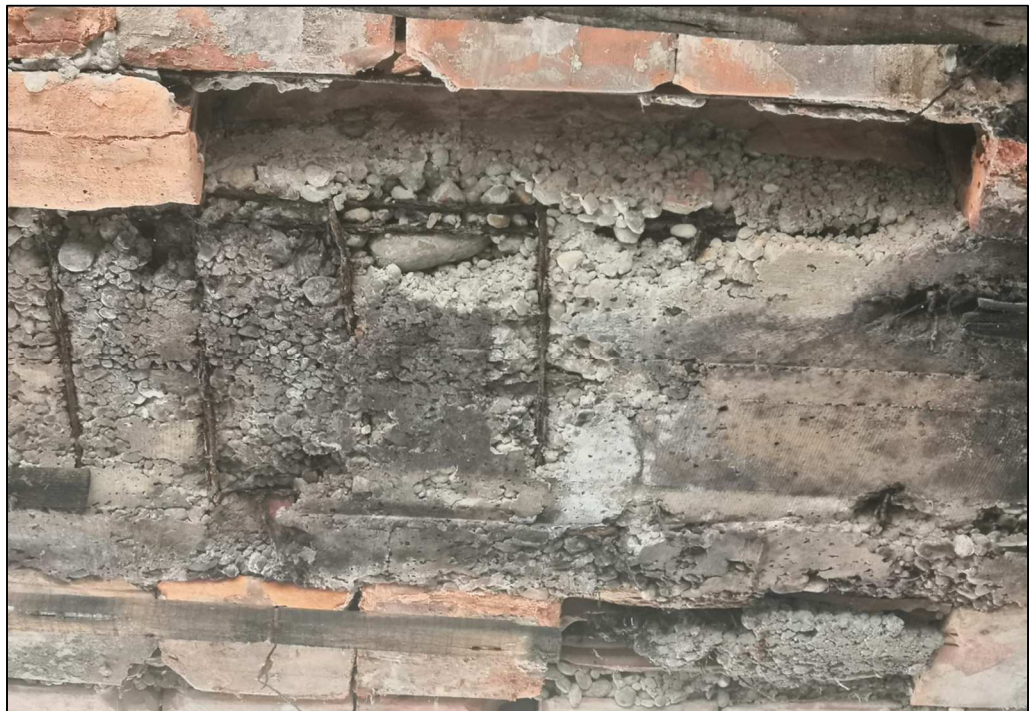
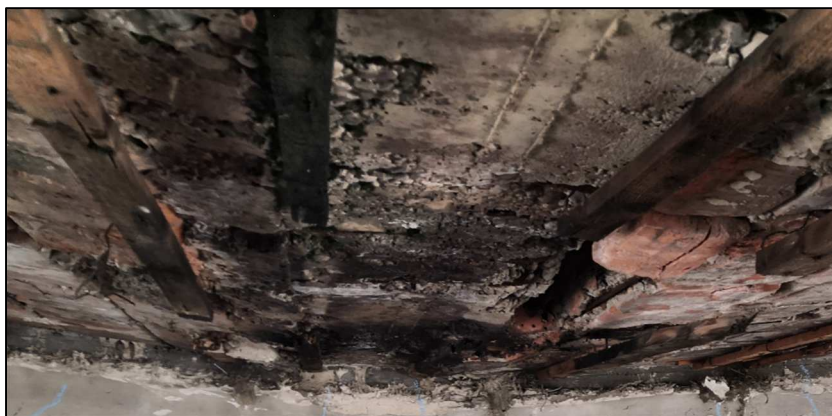
- Látható, hogy a vápacsatorna több helyen éveken át beázott, ezzel a betonacélok és a beton is erősen korrodált, néhol az acélok teljesen eltűntek. A korrózió mértéke nem állapítható meg nagy felületű roncsolásos feltárás nélkül. Beavatkozás nélkül a rozsdásodás folytatódni fog. Az ázás helyeit az álmennyezet elszíneződött lécei is egyértelműen mutatják.

25. és 26. Ábra:
elrozdásodott
betonacélok
vápa vasbeton
lemezében

A vasbeton lemez teherbírása jelen formában nem becsülhető. A teljesen elrozdásodott betonacéloknál feltehetően a Bohn-födém tartja a beton szerkezet súlyát.

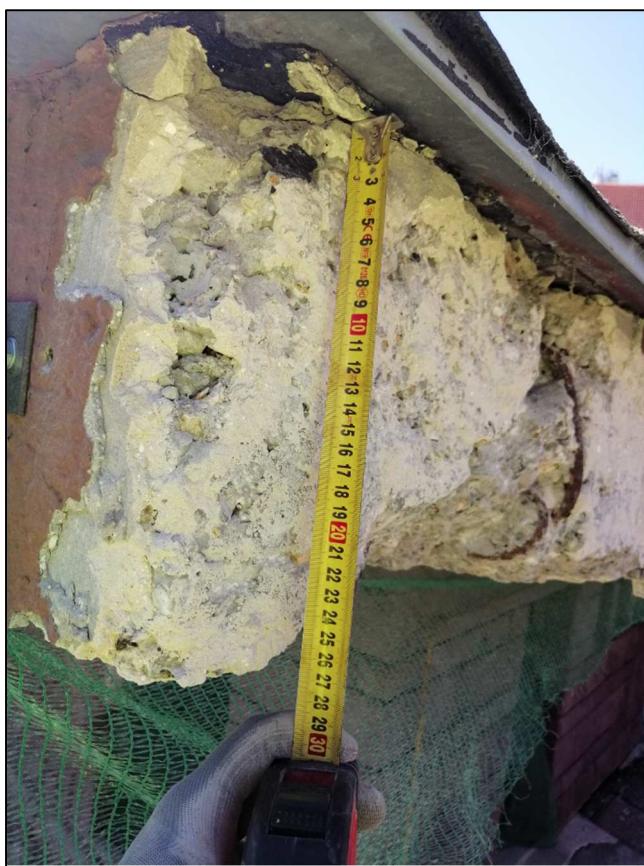
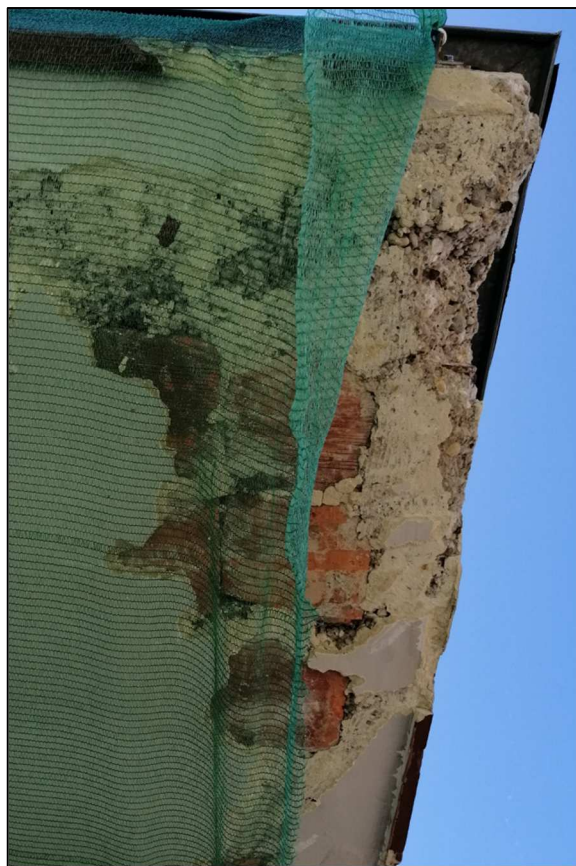
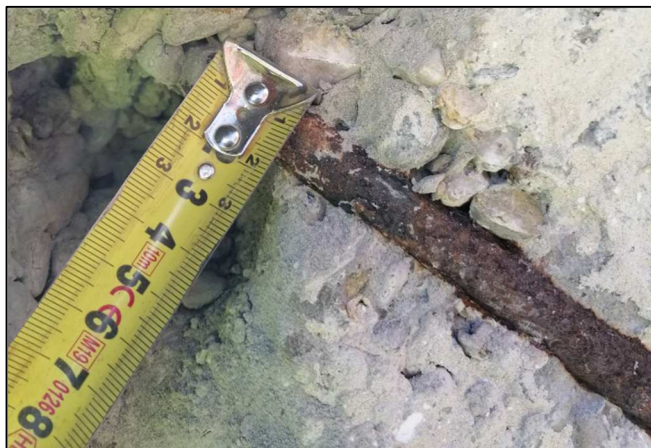
27., 28. és 29. Ábra: Feltárt födém szerkezet észak-keleti saroknál

A betonacélok felületi rozsdásodása már megindult a peremeken. Feltehetően a tetőperem elégtelen bádorgozása és vízszigetelése miatt. Ugyanezen helyeken a beton könnyen véshető és fészkes volt.

A rövid oldali beton gerendában a betonacélokat csak lehorgonyozták, itt gerendaszerű vasalás nem készült.

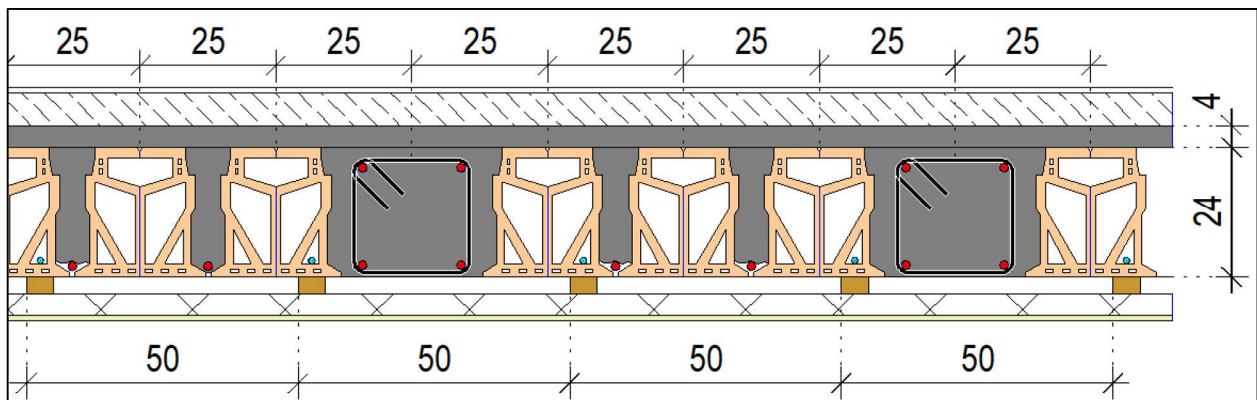
- A vasbeton gerendák 25 cm szélesek és a béléstesttel azonos 24 cm magassággal rendelkeznek. Minden 3 béléselemet követően elhelyezték őket. A gerendákban lévő vasalás nem vált feltárhatóvá a bejárások során, ezért a metszeten jelölt elhelyezés csak feltételezés.

30. Ábra: Bohn-födém vasbeton gerendákkal, konzolos tetőszakaszon

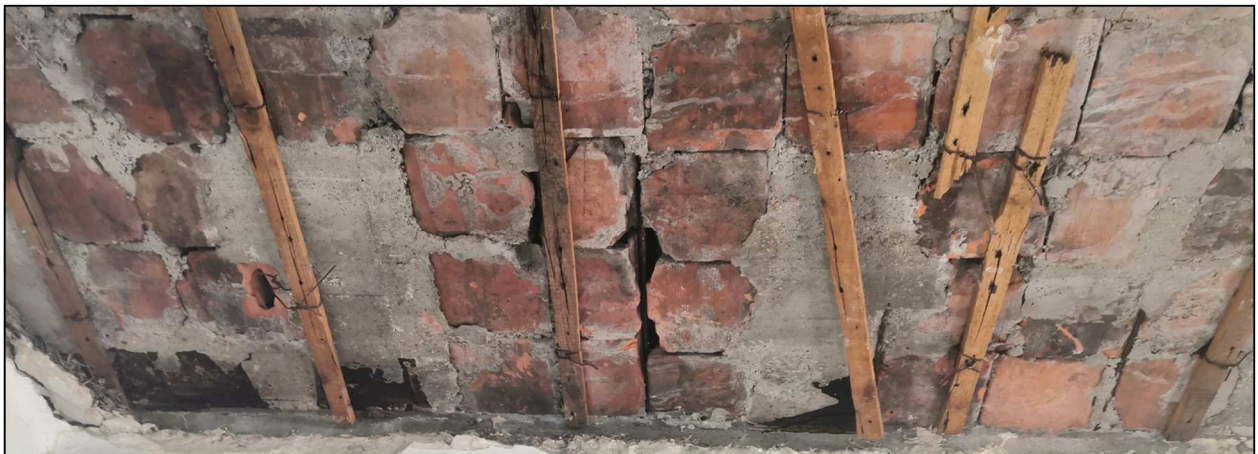
31. Ábra: Bohn-födém vasbeton gerendákkal, északi oldalon, 1-2 raszterek között

- Sajnos annak ellenére a 2,5 m-es konzolhoz képest a monolit vasbeton gerendákat nem nyújtották be a következő keretállásig. Az északi oldalon csupán 75 cm-t, a déli oldalon pedig 3,0 m-t nyújtották be. Ez egyértelműen kivitelezési hiba, mivel a födémszerkezet egyéb tekintetben teljesen szimmetrikus.

- Fentiek alapján a konzolos tetőszakasz az északi oldalon erőtanilag nem megfelelő. Feltehetően a Bohn-födém folytatódó szakaszának tömege ellensúlyozza a konzol lehajlását.

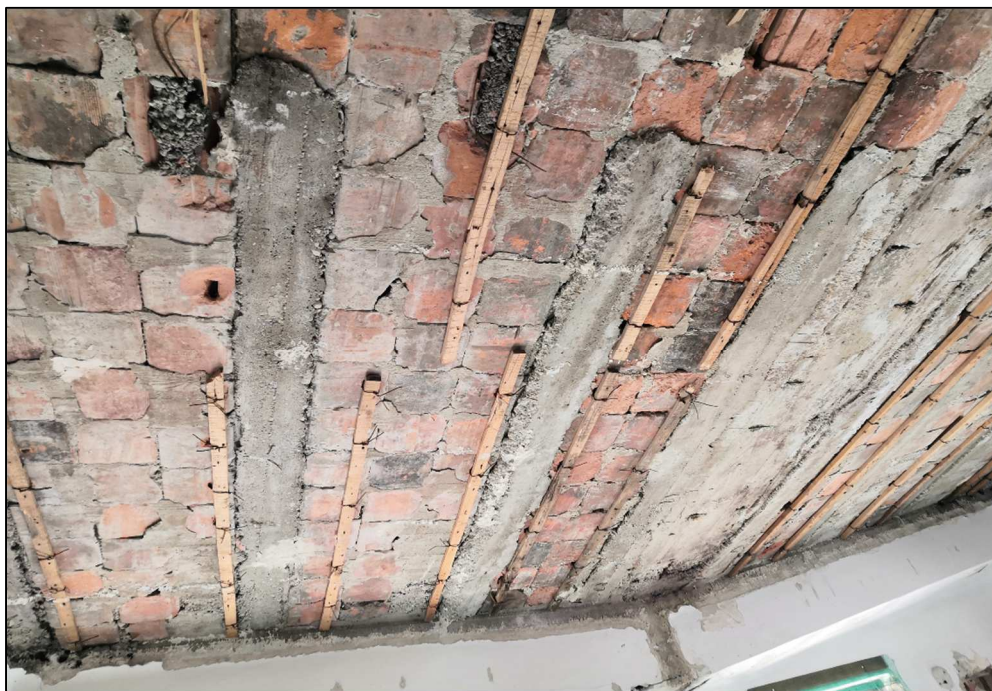
32. Ábra: Bohn-födém vasbeton gerendákkal, déli oldalon, 8-9 raszterek között
