HÉVÍZ, HOTEL AQUAMARIN KÚTJÁNAK KÚTKAMERÁS VIZSGÁLATA

Hévíz, Hotel Aquamarin kútja

(Kat. szám: B-4/a)

KÚTKAMERÁS VIZSGÁLAT

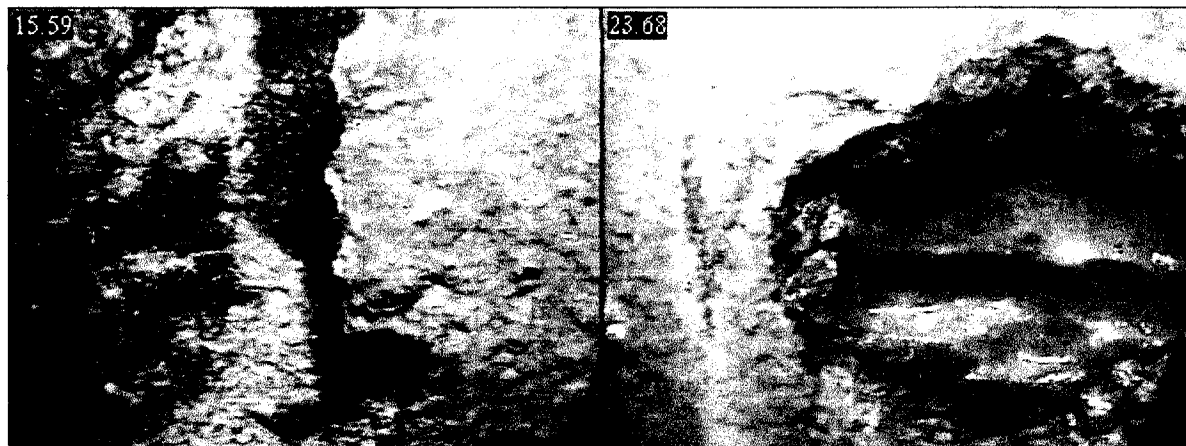
**1. kép Csőfal****2. kép Csőfal**

A vízszint felett a csőkötések és a csőfal korrodált, rozsdapikkelyek válnak le róla (1. kép.) A csövön ~23,7 m mélyen egy bemaródás látszik (2. kép). A szivattyú termelőcsőve karmantyús (peremes) kötésekkel erősítették össze, e cső a szivattyú indításánál és leállításánál megmozdulva az évek alatt dörzsölhette ki így a falat.

1. A vízszint felett a csőkötések és a csőfal rendkívül korrodált. (1. kép)
2. ~23,7 m mélyen a csövön egy jellegzetes bemaródás látszik, , valószínűleg a szivattyúcső peremes kötése dörzsölte ki. (2. kép).
3. A habos felszínű vízszintet ~24,9 m mélyen értük el (3. kép).
4. A víz lefelé haladva egyre zavarosabb, sok a lebegő homok.
5. A vízszint alatt a csőfal és a csőkötések korrodáltak (4. kép).
6. ~57,9 m-től egy feltekeredett kábel kezdődik (5. -6. kép).
7. A járható talpat ~59,8 m mélyen értük el, itt nagy mennyiségű homokot találtunk, amiből egy fényes tárgy, kábeldarab és egy csavarszerű tárgy látszik ki (7. -8. kép).
8. Valószínűleg egy szivattyú ült meg a rakatváltáson, és a homok arra ülepedett rá. Az akadály a víz számára átjárható, mivel a kút ad vizet. A cső is megsérülhetett a szivattyú becsapódásakor, ezért homokos a víz.

A kamerás vizsgálat alapján a cső belső felülete erősen rozsdás, korrodált. Ez azonban tekintettel a kút 54 éves életkorára egyáltalán nem meglepő és közvetlenül nem is okoz problémát. A lehulló rozsdapikkelyek hozzájárulnak a talpon felhalmozódó szemcsékhez.

23,7 m-nél a csőfalat kidörzsölte a szivattyú termelőcsövének egyik peremes csőkötése a kút indítása leállításakor bekövetkező kis mozgásával. A sérülés mélységét a felvételen nehéz megállapítani, valószínűleg még nem lyukadt át a cső. A kilyukadás valós és súlyos kockázatot jelent, mert egy ilyen mélységű lyukon keresztül a felszíni szennyeződésektől nem védett rétegek vize vagy maga a talajvíz törhetne be a kútba. A szivattyúcső beépítését a jövőben úgy kell megválasztani, hogy a peremei máshová kerüljenek. A beépített csövek hossza alapján ez kiszámolható. Lehetséges, hogy már most sincs így hiszen nem tudhatjuk mikor keletkezett a sérülés.

1. A szivattyú beépítési mélységét vagy termelőcső egyes szálainak hosszát úgy megválasztani, hogy peremes kötések biztosan ne 23,7 m-nél a kidörzsölt részre essenek.
2. A kút jelenleg jól működik, nem érdemes és valójában nem is lehet hozzányúlni.
3. Mivel a kút már öreg és bármilyen meghibásodás esetén javíthatatlan, ezért hosszabb távon érdemes felkészülni egy új kút fúrására.
4. A jelenlegi és egy új kút fúrásának műszaki, jogi és hidrogeológiai lehetőségeinek áttekintéséhez vegyék fel a kapcsolatot egy hidrogeológus-tervezővel.

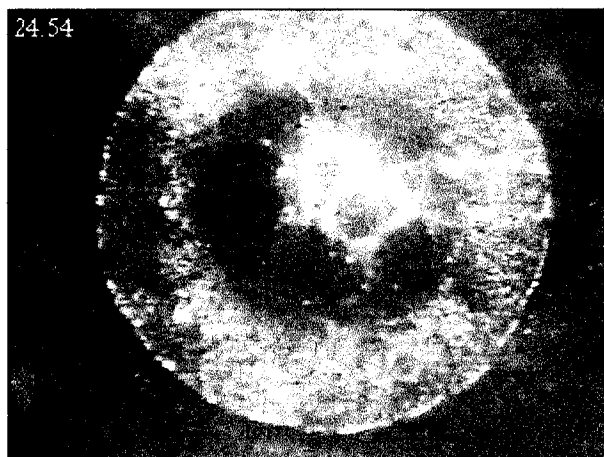
**3. kép Vízszint**

A habos felszínű vízszintet ~24,9 m mélyen értük el (3. kép), alatta a víz végig zavaros volt.

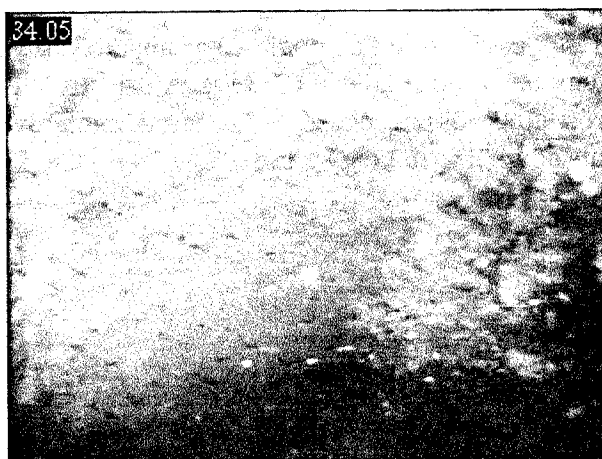
4. kép Csőfal

A vízszint alatt a csőfal és a csökötések egyaránt korrodáltak (4. kép).

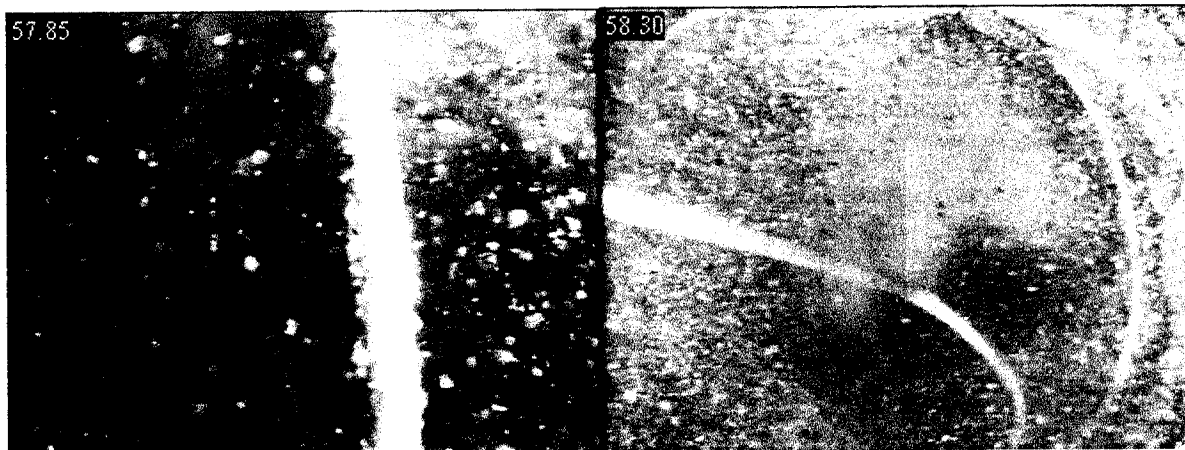
~57,9 m-től egy feltekeredett kábel kezdődik (5. és 6. kép). A vízben egyre több a lebegő homok.

5. kép Kábel

6. kép Feltekeredett kábel

A kútban kb. 57 m-től összegubancolódott, behullott kábelt találtunk, a kút pedig csak 59,7 m-ig járható. Az itt felülepedett szemcséket megbolygatva további kábelrészek és épp csak látható, nem azonosítható egyéb tárgyak bukkannak elő. Ezek alapján elég valószínű, hogy a kútba beesett egy szivattyú, ez az öreg kutaknál egyáltalán nem szokatlan. Biztosra természetesen nem vehetjük és azt sem tudható, mennyi kábel, termelő cső vagy mekkora szivattyú van a kútban, önmagában a kábel is képes úgy összegubancolódni, hogy felhalmozódjon rajta az üledék. Ezen az üledéken víz kisebb csatornákon át tud járni és az üzemi termelésnél, – az indítási felkavarodást kivéve, – nem is kapja fel a szemcséit.

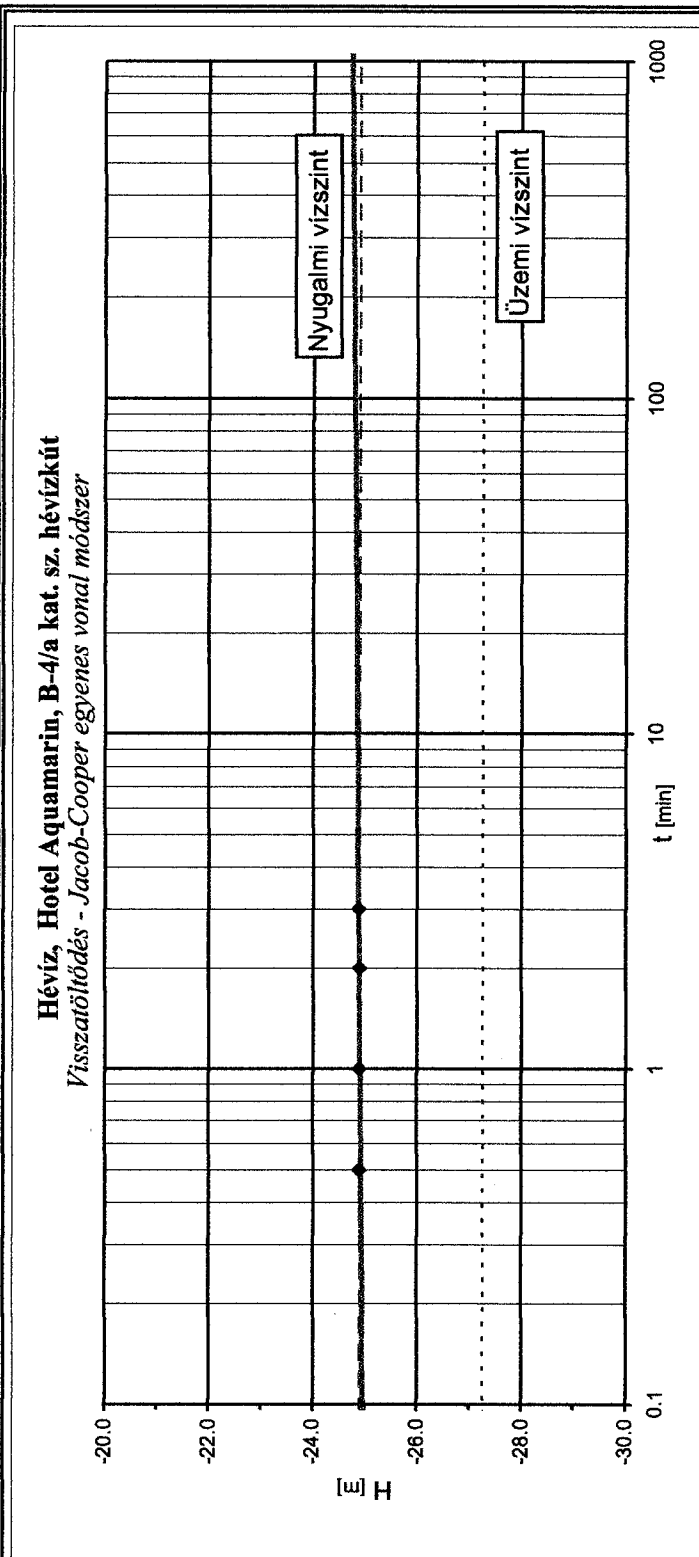
A kút visszatöltődése valójában túl gyors az érdemi kiértékeléshez, ez azt jelenti, hogy a rétegek kiváló vízádók. Ezt megerősíti a kapacitásmérés eredménye. A fajlagos vízhozam [q] a hozam és az általa előidézett vízszintcsökkenés hányadosa. Bár a nagyobb hozamoknál ez egyre csökken, még a legnagyobb hozamnál is igen magas értéket mutat. A kapacitásgörbe azonban tényleg görbe, egye-

nes helyett, a kúthatékonyság pedig alacsony. Ezt a behullott tárgy és a rajta felhalmozódott üledék okozhatja, hiszen leszűkíti a víz útját a kútban. A kút ezzel együtt is igen jó vízádnak mondható 580 l/min hozamnál is csak 2,36 m a vízszintesés.

Merekség (I):	0.06 [m/ciklus]	Távoltatás (Sichard):	182 [m]
Transzmisszió (T):	2694.93 [m ² /nap]	Fajlagos vízhozam (q):	245.76 [l/min/m]
Szivárgási tényező (k):	57.34 [m/nap]	Kúhatékonyság (E):	17.35 [%]

A kapacitásvizsgálat szerint a hozam növelésével a vízszint lassan csökken, a kút fajlagos vízhozama jelentős. A mérési pontok nem lineáris jellege mutatja a turbulens veszteségek megjelenését, ezért az adatokra egy B, C paraméterekkel rendelkező másodfokú görbét illesztettünk. A mérés során alkalmazott legnagyobb termelési szint mellett kialakuló lamináris (s_1) és turbulens (s_2) veszteség okozta depressziót a számítási eredmények tartalmazzák. A kapacitás görbét összehasonlítva a 2003-ban a VIKUV által mért adatokkal (piros görbe) megállapítható, hogy a kút fajlagos vízhozama javult, a nyugalmi vízszintje kissé emelkedett.
