Tartószerkezeti szakvélemény

az 1077, Hévíz – Egregy (hrsz: 023) Római Katolikus templom
épületére vonatkozóan

Győr, 2025. november 20.

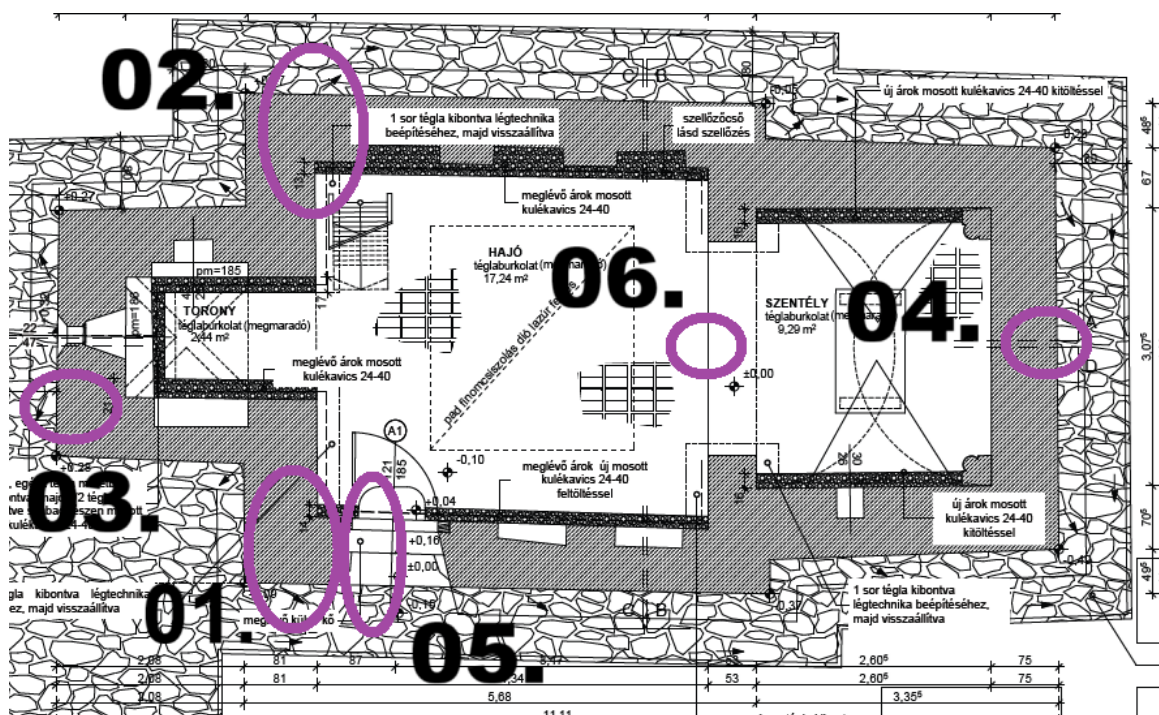
01. ábra: A vizsgált repedések alaprajzi elhelyezkedése

A helyszíni szemle és a rendelkezésre álló, különböző időpontokban készült fotódokumentációk összevetése alapján hat, jellegzetes szerkezeti repedés állapotát és előtörténetét értékeljük. A repedések templomon belüli helyzetét a 01. ábra szemlélteti.

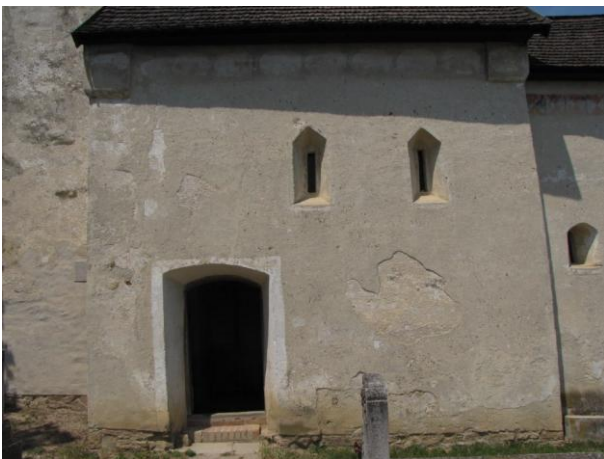
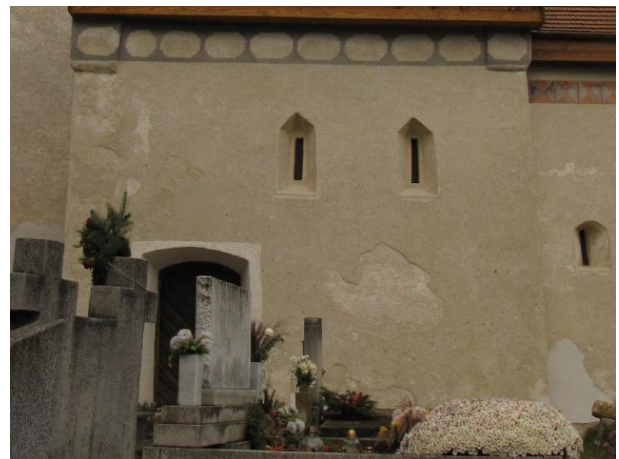
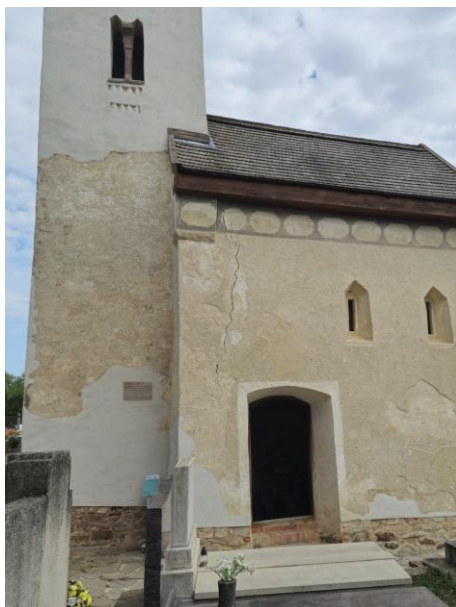
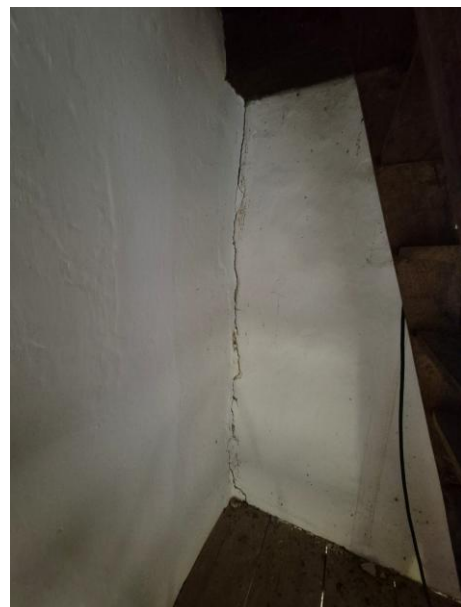
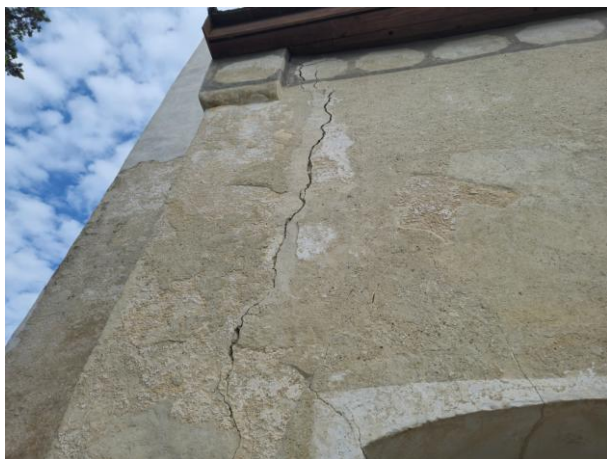
01. számú repedés:

A déli falon, a hajó nyugati szakaszán (a templom bejáratától keleti irányban) egy nagyméretű, szerkezeti átmenő repedés észlelhető. Az 1965-ben történt felújításkor már biztosan létezett ez a repedés, az akkori munkálatok során a repedést habarccsal injektálták.

A repedés a 2014-es felújítási munkálatok előtt készült fotón is látható (17. fotó). A felújítás után készült képen (18. fotó) a fal javított, repedésmentes. A helyszíni szemle alkalmával észleltük (19., 20. és 21. fotók), hogy a repedés újra megjelent és a mérete és a tágassága szemmel láthatóan meghaladja a 2014-es felújítás előtti állapotot. A karzat felőli oldalon mért repedéstágasság meghaladja a 15 mm-t.

17. és 18. fotók: A 2014-es felújítás előtti, valamint utáni állapot (01. számú repedés)

19. és 20. fotók: A 01. számú repedés a helyszíni szemle idején (külső és belső fényképek)

21. fotó: A 01. számú falrepedés részlete

A függőleges falszerkezeti repedéseket okozó szerkezeti mozgásokat nyomon kell követni. Ennek első lépéseként Dr. Veöreös András okleveles építészmérnök, műemléki szakmérnök javaslata alapján 2025. szeptember 04-én összesen 5 darab gipszpogácsát helyeztek el három kritikus repedésnél. A repedésvizsgálat kiterjedt az 1. és a 2. jelű repedések külső és belső oldalára, valamint a 3. számú repedés külső felületére. A gipszpogácsák állapotát azóta rendszeresen ellenőrizték és fotódokumentációval rögzítették. Bár a megfigyelési időszak még viszonylag rövid, a gipszpogácsákon ez idáig repedés nem jelentkezett. A gipszpogácsák megfigyelését legalább 2026 szeptemberéig javasoljuk folytatni.

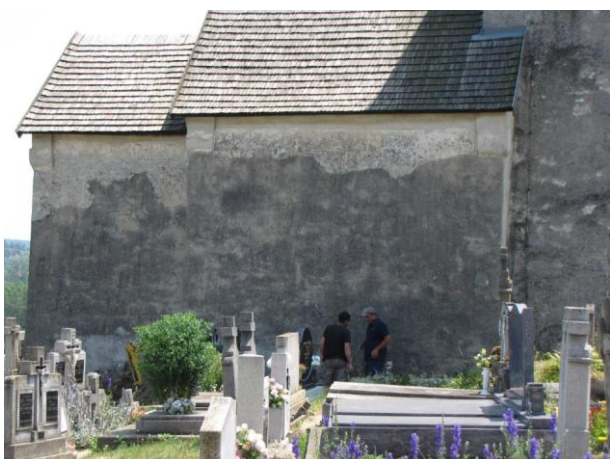
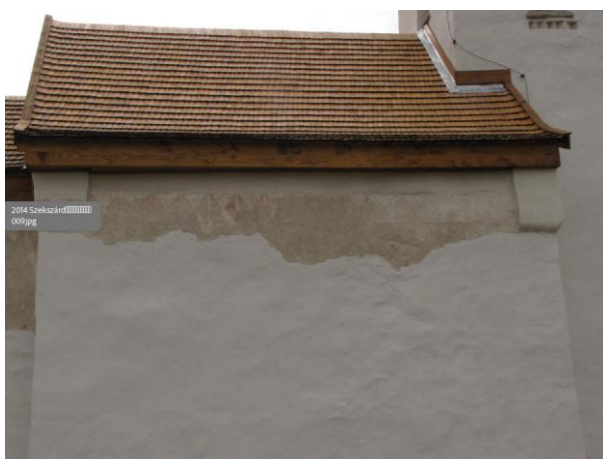
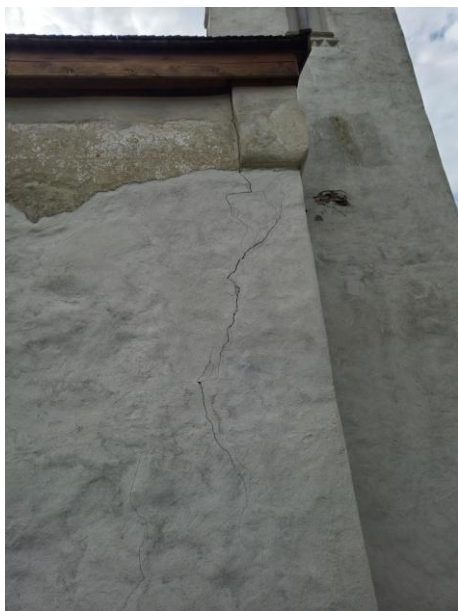
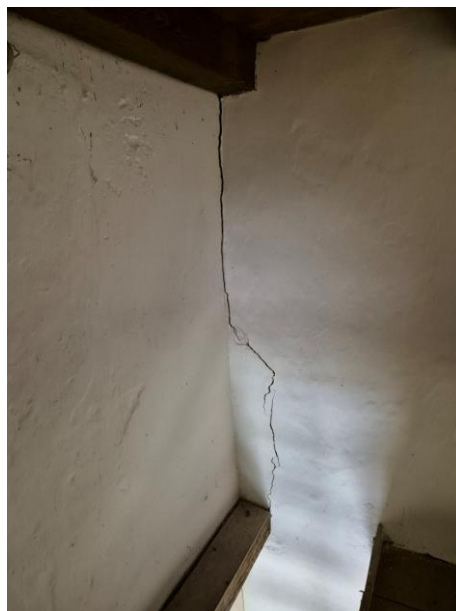
02. számú repedés:

A templom északi falán, a hajó nyugati szakaszán jelenleg egy jelentős méretű, a fal teljes vastagságán átmenő függőleges repedés látható. A korábbi dokumentációk alapján ez a repedés újonnan keletkezett.

A 2014-es felújítás előtti állapotot mutató fotón (kép08) (22. fotó) ezen a falszakaszon nem azonosítható jelentős repedés. A 2014-es felújítás után készült képen (kép02) (23. fotó) a fal ép állapotú, a repedés nem észlelhető. A helyszíni szemle során készített fényképeken a repedés iránya és nagysága jól látható (24. és 25. fotók). A karzat felől mérve a repedéstágasság meghaladja a 15 mm-t.

22. és 23. fotók: A 2014-es felújítás előtti, valamint utáni állapot (02. számú repedés)

24. és 25. fotók: A 02. számú repedés a helyszíni szemle idején (külső és belső fényképek)

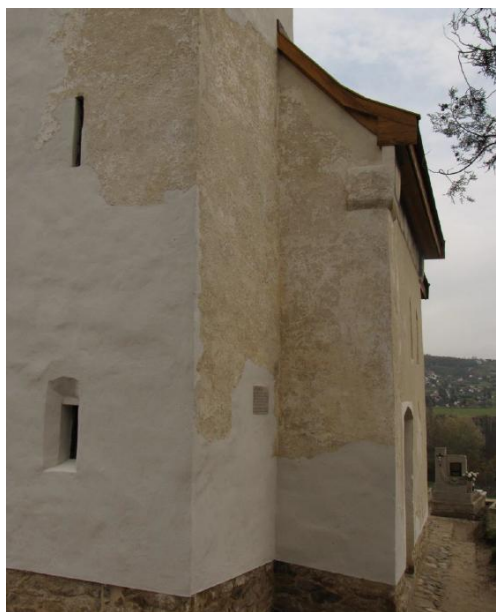
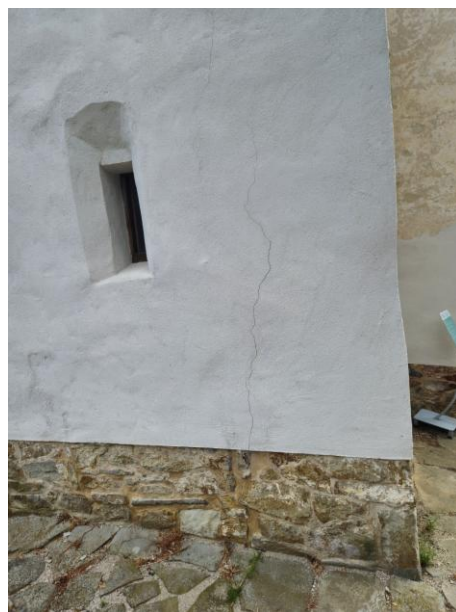
03. számú repedés:

A torony nyugati falán észlelt repedés a dokumentumok alapján új keletkezésűnek vagy kiújultnak tekinthető. A felújítás előtti állapotról nem áll rendelkezésre jó minőségű, közeli fénykép. A felújítás utáni állapotot mutató képen (fotó 26.) a fal ép, repedésmentes. A jelenlegi állapoton (fotó 27.) a repedés látható. Feltételezhető, hogy a repedés vonala egybeesik a korábban itt létesített, majd befalazott toronyalji bejárat helyével.

26. és 27. fotók: A 03. számú repedés (a 2014-es felújítás utáni és a jelenlegi állapot)

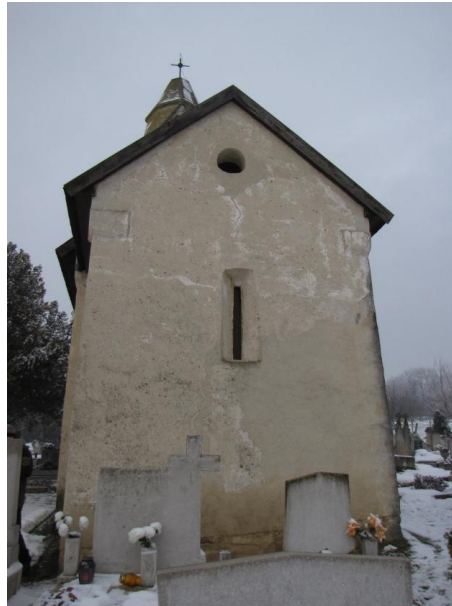
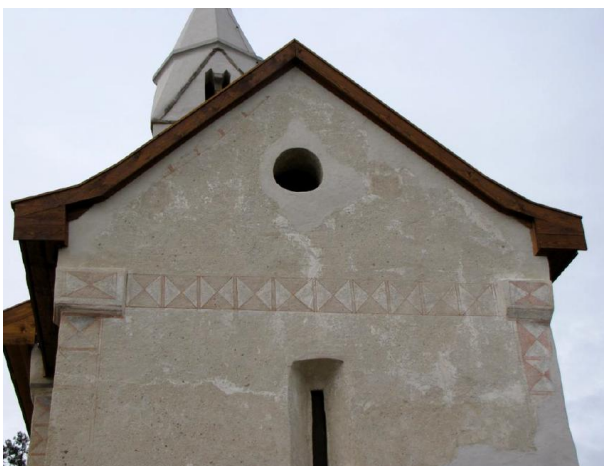
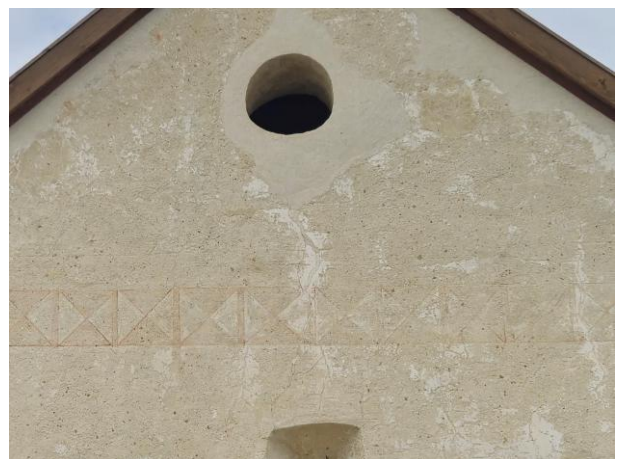
04. számú repedés:

A keleti oromfalon, a felső körablak és az alatta lévő résablak között egy markáns függőleges repedés látható. A dokumentumok alapján ez a repedés kiújult. A repedés a 2014-es felújítás előtt is egyértelműen látható volt (28. fotó). A felújítás során a repedést javították, a helyreállítás utáni állapotot mutató képen (29. fotó) a fal egységes felületet mutat. A jelenlegi állapoton (30. fotó) a repedés ismét látható.

28. fotó: A 04. számú falrepedés a 2014-es felújítás előtt

29. és 30. fotók: A 04. számú repedés (a 2014-es felújítás utáni és a jelenlegi állapot)

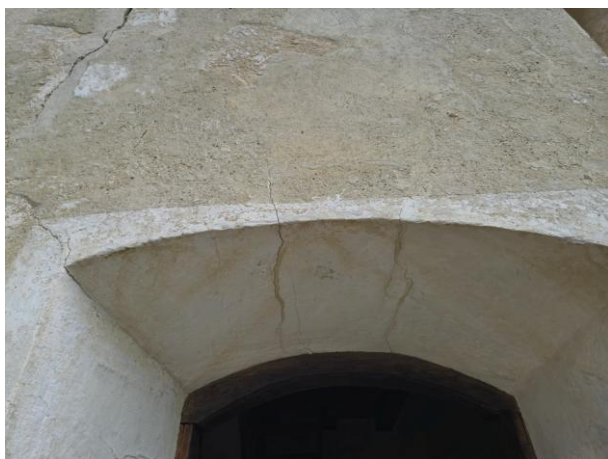
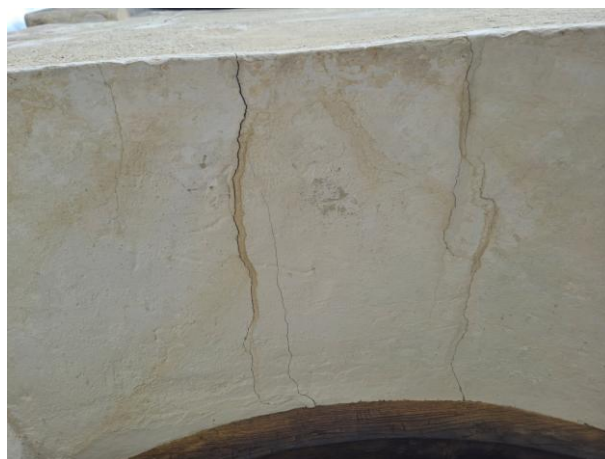
05. számú repedés:

A templom bejárata feletti boltozaton, az ajtónyílás felett a felújítás utáni állapotról készült távoli felvételeken még nem láthatóak repedések, de a jelenlegi állapotot mutató közeli képeken (31. és 32. képek) a boltozat kőelemeit átszelő repedések azonosíthatók.

31. és 32. fotók: A templom bejárata feletti boltozaton lévő repedések (a 05. számú repedés)

A toronyalj téglából falazott keresztboltozatának általános állapota megfelelő. Jelentősebb mértékű repedések nem láthatók a szerkezeten. Ugyanakkor a templom bejáratának közvetlen környezetében, az ajtónyílás feletti íven lévő repedések aktív szerkezeti mozgásokat jeleznek ezen a területen.

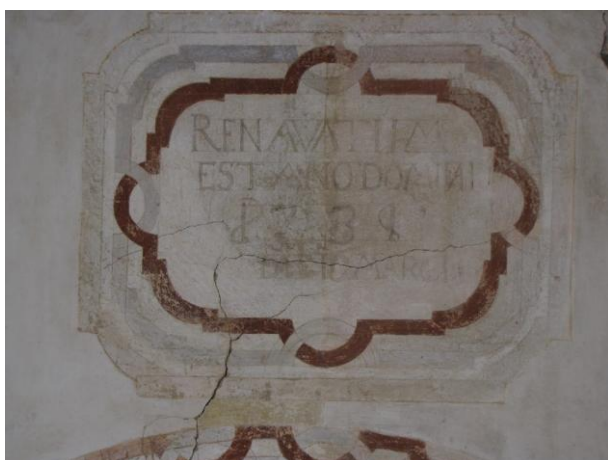
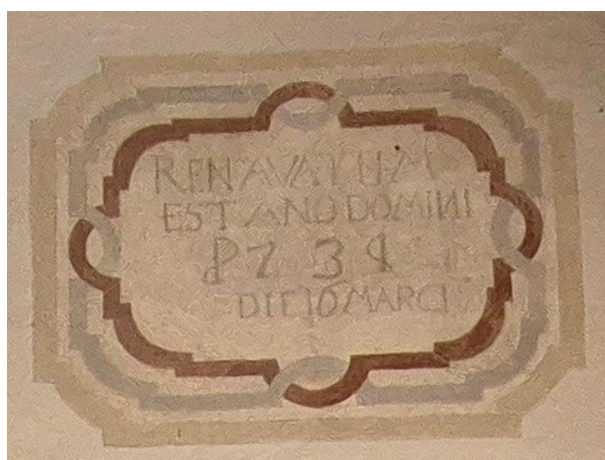
06. számú repedés:

A diadalív boltozatán (a hajó és a szentély közötti falszakaszon) a 2014-es felújítás előtt jelentős méretű repedések voltak láthatóak (33. fotó). A restaurálás során ezeket a repedéseket javították. Az összehasonlító elemzés alapján megállapítható, hogy ezek javított, jelenleg stabil állapotú repedések, amelyek újbóli megjelenését nem észleltük a helyszíni bejárásunkkor (34. fotó).

33. és 34. fotók: A 06. számú repedés (balra) a restaurálás után nem jelent meg újra (jobbra)

A hajó felőli diadalíven korábban megfigyelhetők voltak repedések, de ezek a repedések a korábbi felújítást követően nem újultak ki, a szerkezet ezen a szakaszon stabilnak mutatkozik.

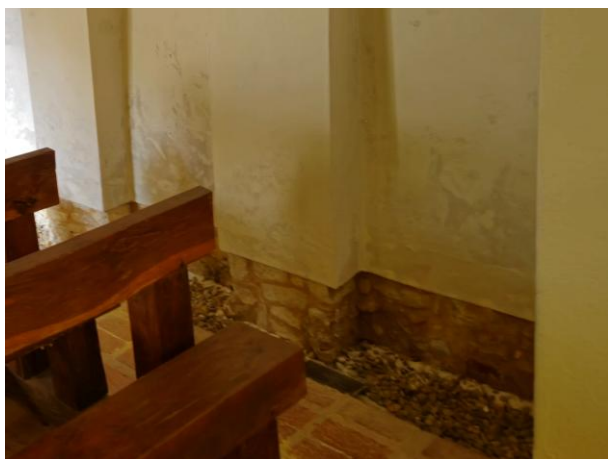
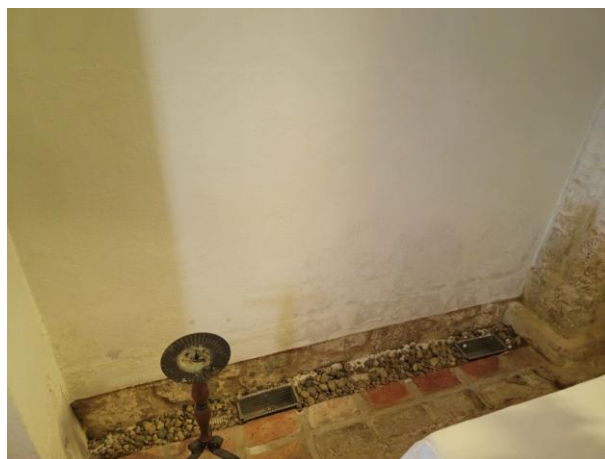
A falszerkezetek lábazati zónájában, a külső, mind a belső oldalon egyaránt, kiterjedt és tartós nedvesedési problémák figyelhetők meg. Ennek egyértelmű jelei a felmenő nedvesség okozta vakolatmállás és a felületen megjelenő intenzív sókivirágzás.

A falszerkezetek nedvesedése már a 2015-ös beavatkozás előtt is fennállt. A felújítási munkálatok dokumentációi és a helyszíni szemlén tapasztaltak alapján megállapítható, hogy a korábban észlelt falnedvesedés és sókivirágzás megszüntetése érdekében az átnedvesedett falszakaszokon a kőfalazat fugáit eltávolították és újrafugázták. A belső padló-fal csatlakozásnál egy szellőzőcsővel ellátott kavicságyas szivárgó rendszert alakítottak ki. A beavatkozással érintett felületeket újravakolták.

Ezek a beavatkozások nem vezettek tartós eredményre, a falak nedvességterhelése továbbra is fennáll.

35. és 36. fotók: A 06. számú repedés (balra) a restaurálás után nem jelent meg újra (jobbra)

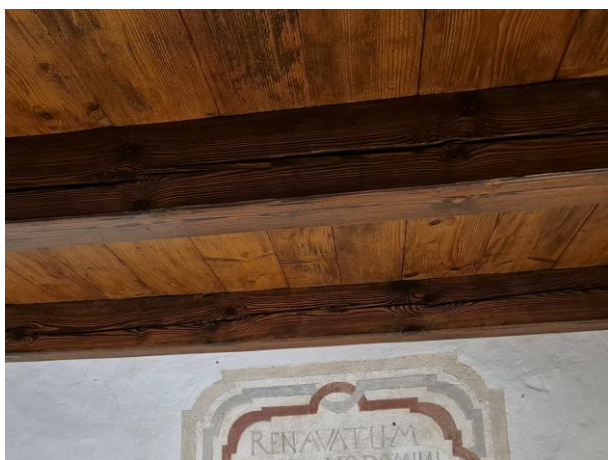
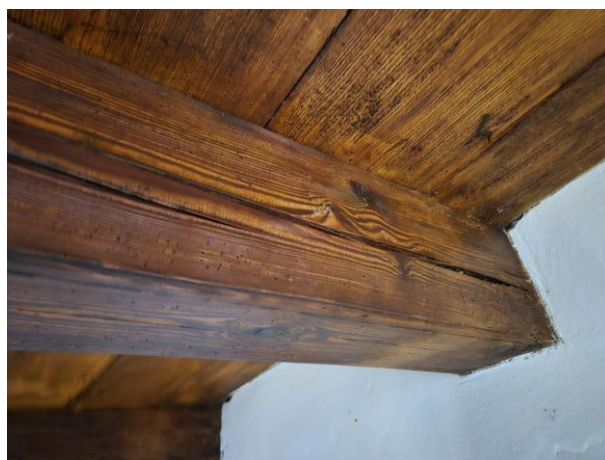
A hajó feletti, látszógerendás fafödém gerendáin több helyen hosszirányú, a rostokkal párhuzamosan futó, esetenként nagyobb méretű repedések (ún. száradási repedések) láthatóak (37. és 38. fotók). Ugyanakkor a gerendák jelentős lehajlása, korhadása, rovarkárosodása vagy a feltámaszkodásoknál látható roncsolódása a vizuális ellenőrzés alapján nem észlelhető.

37. és 38. fotók: Hosszirányú repedések a fafödém gerendáin

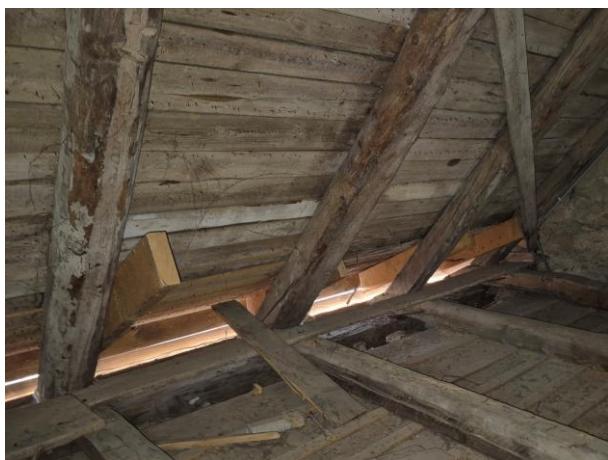
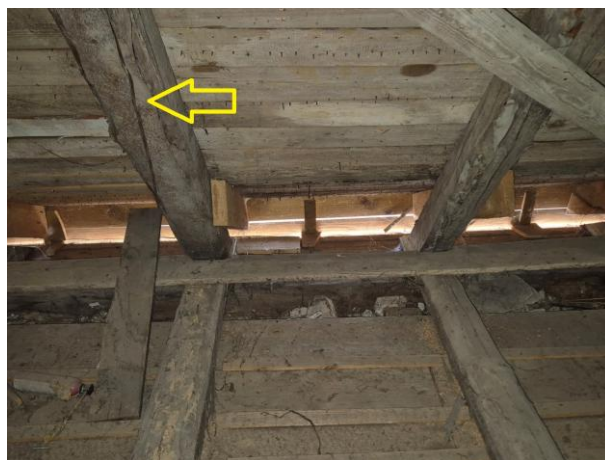
A teherhordó elemek egy részén (szarufák, kötőgerendák, torokgerendák) nagymértékű, hosszirányban futó repedések láthatóak (39. fotó). A repedések egy része nem párhuzamos a gerenda hossz tengelyével, hanem ferde lefutású, ami súlyosabb károsodásra utal (40. fotó). Több helyen a szarufák kettéhasadtak, vagy a repedés a gerenda széléhez fut ki, gyengítve a keresztmetszetet (41. és 42. fotók).

39. és 40. fotók: Szarufa ferde lefutású repedése

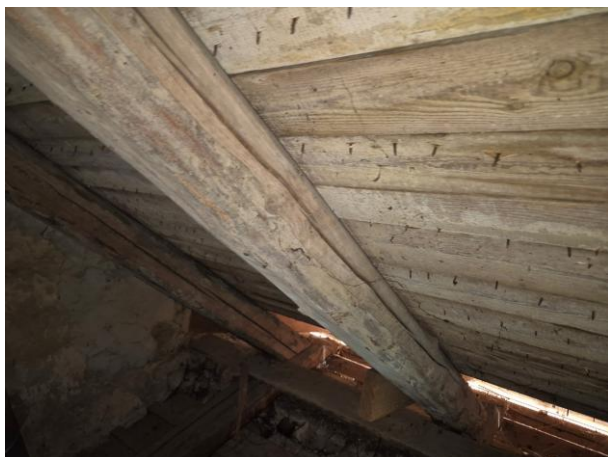
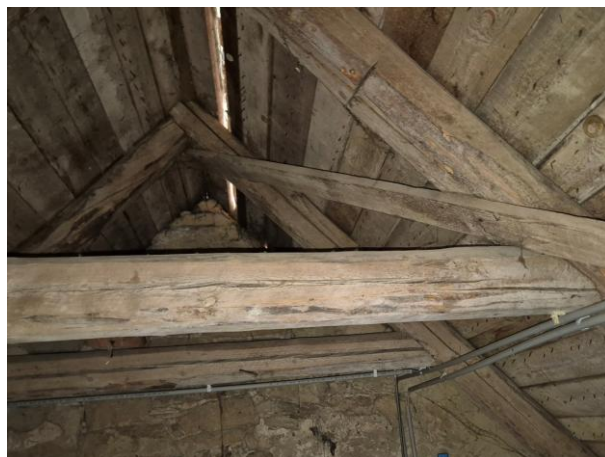
41. és 42. fotók: Kettéhasadt, végigrepedt szarufák

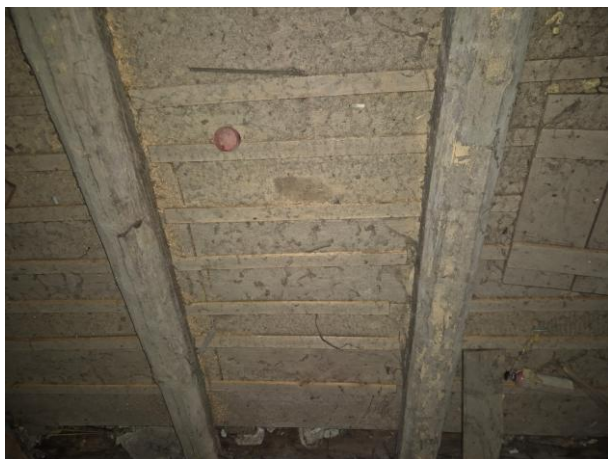
A tetőfedés és a deszkázat hiányosságai miatt a szerkezet több ponton beázik. Ennek következtében a szarufákon, a fedélszék deszkázatán és a lécezésen kiterjedt nedvesedési foltok, elszíneződések láthatók (43. fotó). Egyes gerendavégeken, különösen a taréj közelében, valamint a repedések mentén a faanyag korhadása figyelhető meg.

43. fotó: Nedvesedési foltok

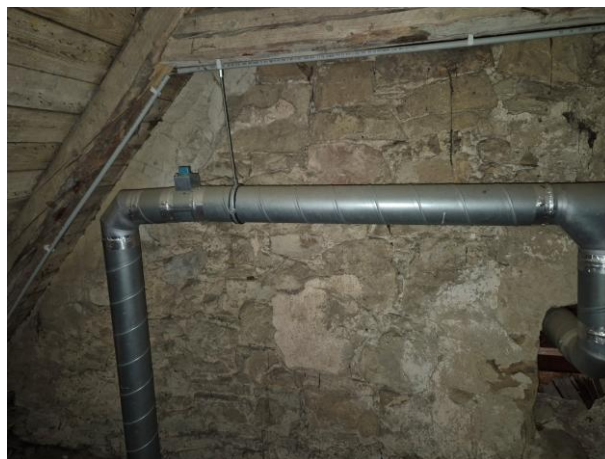
A padlástérben utólagosan kiépített, nagyméretű szellőzőcsövek és elektromos vezetékek találhatók, amelyeket részben a fedélszék elemeihez rögzítettek, azokat terhelve (44. fotó).

44. fotó: A fedélszék elemeihez rögzített szellőzőcsövek

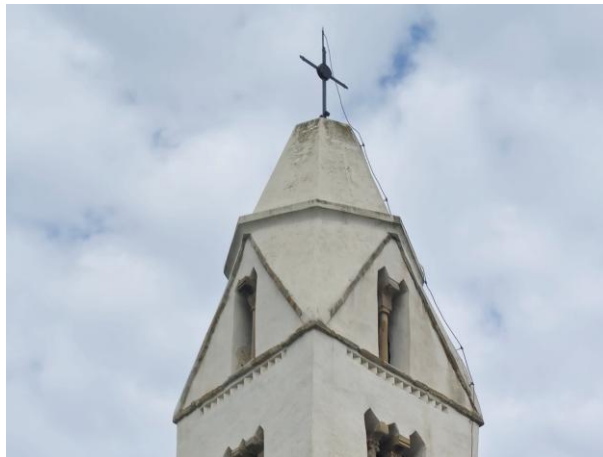
A „csürlős” toronymsisak külső kő- és vakolatfelületein az időjárási hatások (beázás, fagyási ciklusok) következtében mállás és kopás észlelhető, összhangban az épület többi homlokzati felületének állapotával (45. fotó).

45. fotók: A toronysisak külső felületének állapota

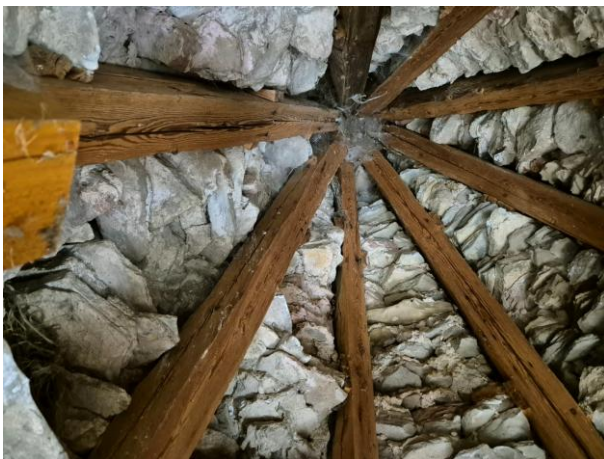
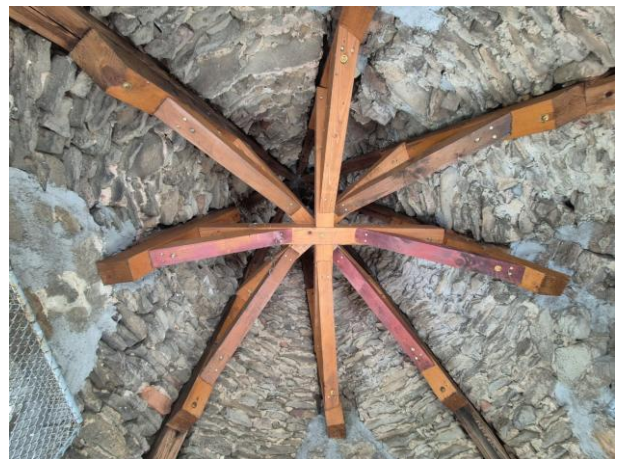
A kőből falazott toronysisak térbeli merevségét és állékonyságát egy belső fa tartószerkezet biztosítja. A sisak belső felületén nyolc darab, sugárirányban elhelyezett fagerenda támasztja meg a kőszerkezetet (46. fotó), amit egy szintén fából készült merevítő szerkezet fog össze (47. fotó). A 2015-ös felújítás során a merevítő szerkezet felülvizsgálata megtörtént, és a korhadt, rossz állapotú fagerendákat kicserélték.

A helyszíni szemle és a közelmúltban elvégzett beavatkozások alapján a toronysisak tartószerkezetének állapota jelenleg megfelelő.

46. és 47. fotók: A toronysisak belső felülete (sugárirányú fagerendák és fa merevítő szerkezet)

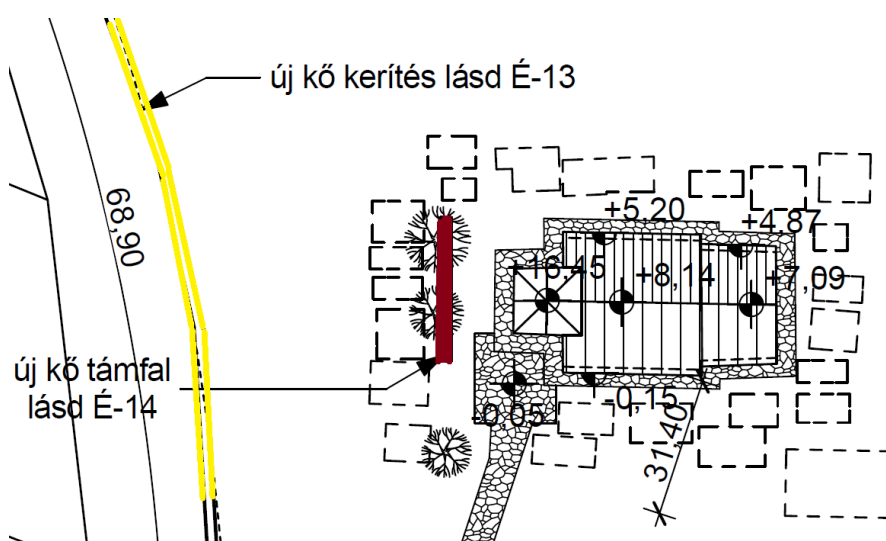
A 2014-2015-ös állagmegóvási munkálatokkal egy időben a templom közvetlen környezetében is jelentős építési beavatkozások történtek. Az É-01 Helyszínrajz (02. ábra), valamint az É-13 és É-14 jelű tervlapok alapján a templomtól nyugatra, a temető telekhatárán egy új, tömör kőkerítés (48. fotó) épült és ezzel egyidejűleg közvetlenül a templom tornya elé egy új kő támfal létesült (49. fotó) amelyek hozzájárulhattak a terület hidrogeológiai viszonyainak a megváltozásához, mert azok mintegy gátként működve feltartóztathatják a lejtőn természetesen lefelé áramló felszíni vizeket.

02.. ábra: Az új támfal és kőkerítés templomhoz viszonyított elhelyezkedése (forrás: É-01 Helyszínrajz, részlet) (Az ábrán az új kőkerítést sárga színnel, míg az új támfalat piros színnel emeltük ki)

A hidrogeológiai viszonyok megváltozása: A 2015 körül, a templom feletti domboldalon épített új kökerítés és kő támfal gátként működve megváltoztatta a terület vízelvezetését. A támfal megépítésével a felszíni víz koncentráltabban terheli a templomtorony környezetében a falszerkezetet, ami a falazat mellett a sávalapokat is áztathatja, csökkentve a falazat és a sávalap teherbírását.

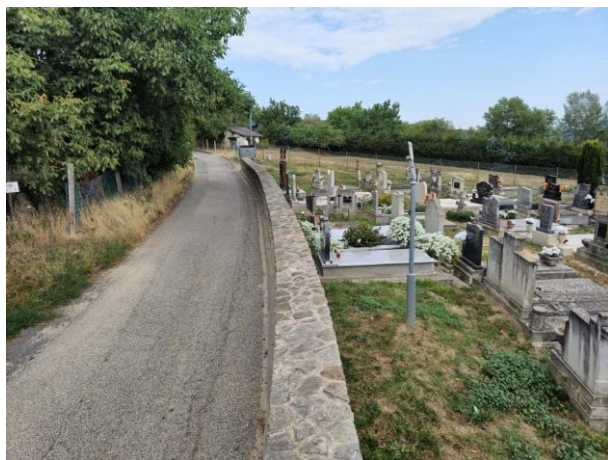
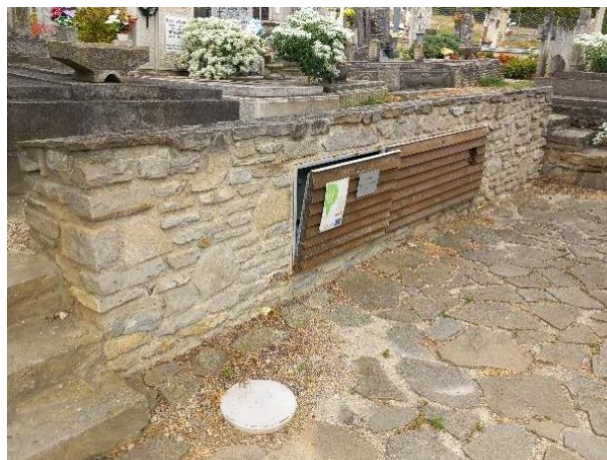
48. fotó: Új kőkerítés a templom feletti domboldalon

49. fotó: A templom előtti támfal
